Audyt dostępności

ul. Ogrodowa 90, 58-250 Pieszycy

Spółdzielnia Mieszkaniowa w Bielawie
Osiedle Włókniarzy 1, 58-260 Bielawa

Preferencyjna pożyczka na realizację przedsięwzięć z zakresu zapewnienia lub poprawy dostępności budynków mieszkalnictwa wielorodzinnego, budynków zamieszkania zbiorowego oraz budynków użyteczności publicznej w ramach Funduszu Dostępności.

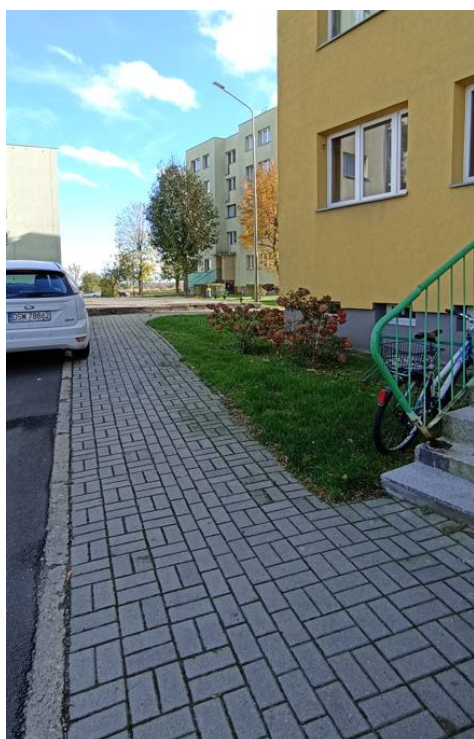
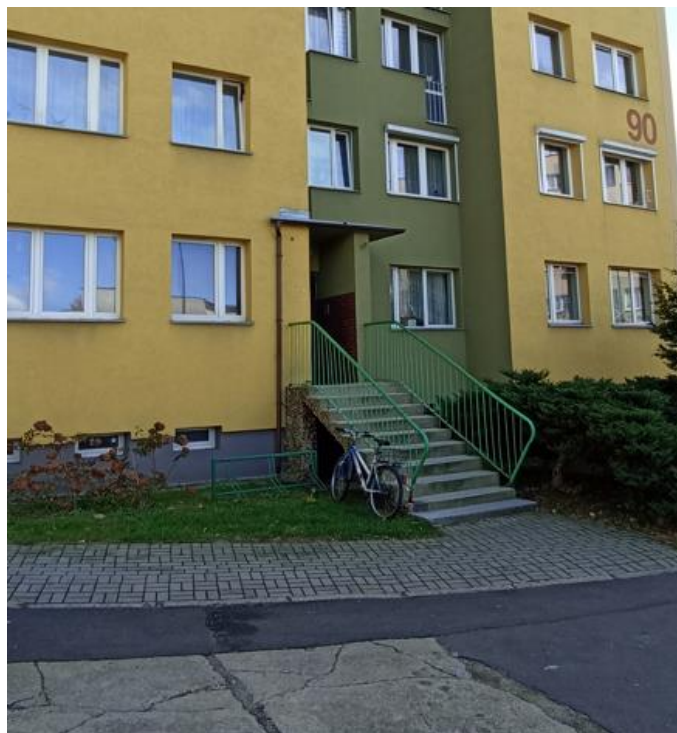
Przed wejściem do budynku znajdują się schody o łącznej wysokości ok. 150 cm od nawierzchni chodnika do spocznika przed drzwiami wejściowymi. Pokonanie ich może być problematyczne dla osób z niepełnosprawnością ruchową (przy schodach po obu stronach znajdują się pomocne barierki) oraz niemożliwe dla osób na wózkach bez pomocy opiekuna. Brak przy tym również podjazdu dla wózków inwalidzkich. W spoczniku przed drzwiami metalową wycieraczkę zamontowano tak, by znajdować się na jednym poziomie z dojściem do drzwi. Pokonanie jej może być również problematyczne dla osób z niepełnosprawnością ruchową oraz osób z dysfunkcjami wzroku.

Dojście do budynku

- Wskazane jest oznaczenie kolorystyczne krawędzi pierwszego stopnia na płaszczyźnie poziomej i pionowej w/w schodów. Oznaczenie powinno odróżniać się od nawierzchni wykończenia stopni i chodnika (najlepiej kolor żółty - wskazany dla osób z dysfunkcjami wzroku).

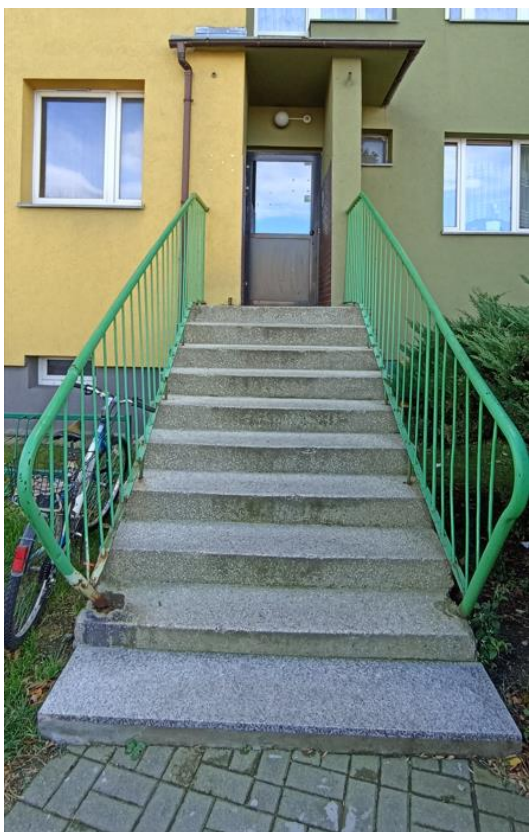
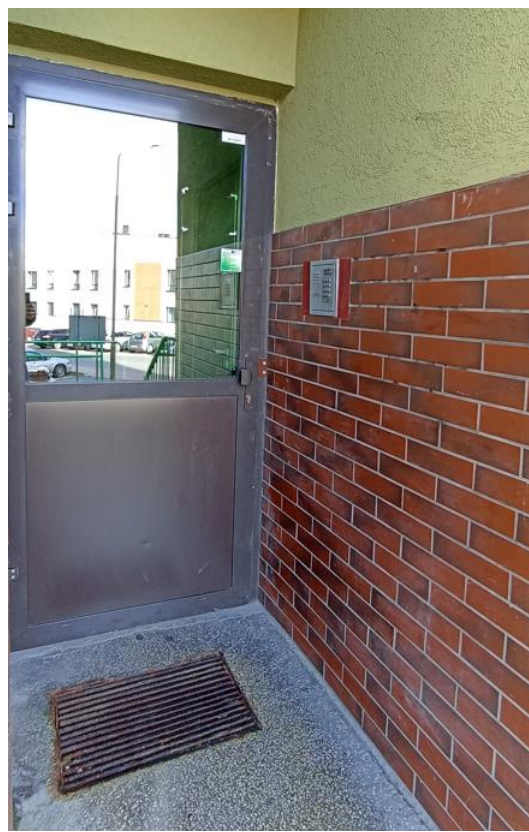
Do wejścia w budynek prowadzą drzwi jednoskrzydłowe otwierane ręcznie. Drzwi otwierają się na tyle ciężko, że ich użycie może być problematyczne dla części użytkowników z niepełnosprawnościami.

Szerokość skrzydła drzwi w świetle przejścia wynosi 100 cm (przekracza wymagane min. 90 cm), a wysokość drzwi jest nie mniejsza niż 200 cm.

Drzwi wykonane są z malowanego na brązowo aluminium i są przeszklone w górnej części. Przeszklenie umożliwia spostrzeżenie osoby po drugiej stronie i bezpieczne użytkowanie.

Uchwyt przy skrzydle drzwiowym jest mały, jego użycie może stanowić problem dla osób z niedowładem dłoni.

Kolorystyka drzwi w odpowiednim stopniu odróżnia się od koloru ściany budynku, co ułatwia ich lokalizację osobom niedowidzącym.

W drzwiach znajduje się próg o wysokości ok. 1 cm.

Wejście do budynku

- W chwili obecnej drzwi spełniają minimalne wymagania. Ze względu na zużycie przy najbliższej modernizacji rekomendowana jest jednak wymiana drzwi na ułatwiające dostęp dla osób z

problemami motorycznymi. Należy zapewnić otwieranie drzwi nie wymagające dużej siły. Siła potrzebna do otwarcia drzwi nie powinna przekraczać 25N.

- Wskazane jest zwrócenie uwagi na zwiększenie kontrastu kolorystyki drzwi i elewacji w rejonie wejścia.
- Wskazane jest zastosowanie podłużnego uchwyty w drzwiach ułatwiającego ich otwieranie osobom z niedowładem kończyn górnych. Uchwyt powinien mieć przekrój okrągły, o średnicy mieszczącej się w przedziale 3,5-4,5 cm i kolorze kontrastującym kolorem skrzydła drzwi.

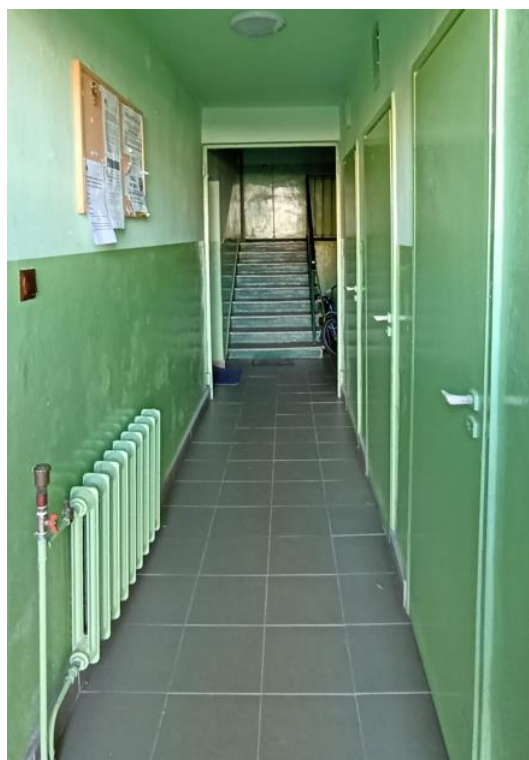
Dojście do klatki schodowej

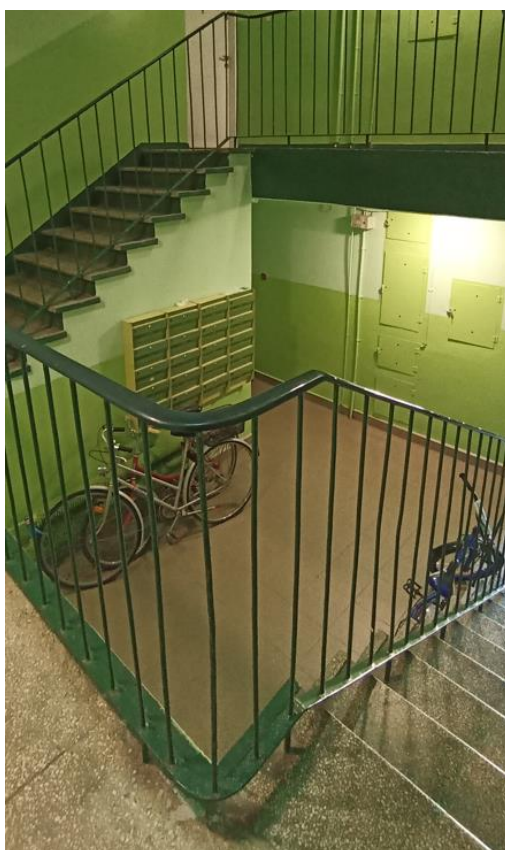
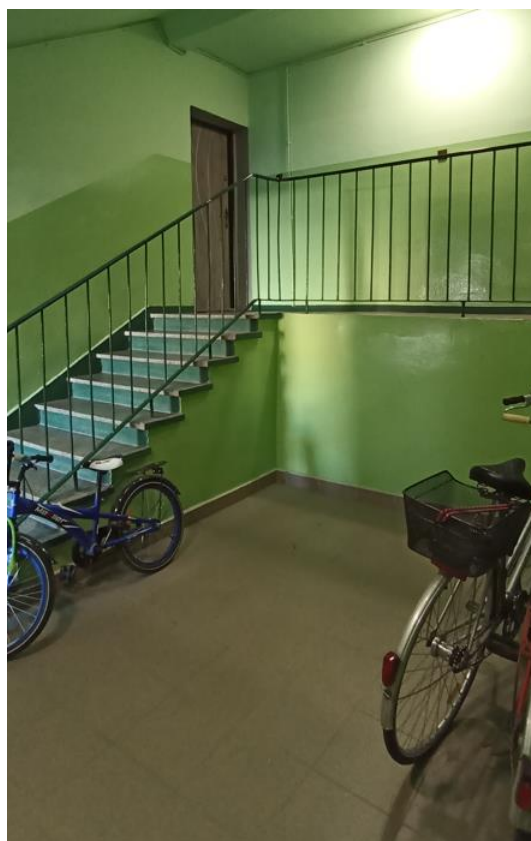
Poziome powierzchnie stopni oraz spoczniki wykończone są szarym lastrykiem. Pionowe powierzchnie stopni pokryte są zieloną farbą. Nawierzchnie stopni i spoczników nie odbijają nadmiernie światła i nie powodują olśnienia.

Biegi i spoczniki schodowe nie odróżniają się kolorystycznie od siebie, pokryte są szarym lastrykiem. Na krawędziach stopni brak oznaczeń kolorystycznych - wskazanych szczególnie dla użytkowników niedowidzących.

Klatka schodowa

- Zgodnie z przepisami budowlanymi należy zróżnicować kolorystyczne biegi i spoczniki schodowe - przynajmniej 30 cm przed biegiem schodowym w dół i w górę. Zróżnicowanie kolorystyczne zwiększa bezpieczeństwo korzystania ze schodów przez wszystkich użytkowników - w szczególności osób niedowidzących.
- Należy wykonać oznaczenia kolorystyczne krawędzi przynajmniej pierwszego i ostatniego stopnia w

każdym biegu - zarówno na płaszczyźnie poziomej jak i pionowej. Oznaczenia powinny odróżniać się od nawierzchni wykończenia schodów i spoczników (najlepiej kolor żółty - wskazany dla osób z dysfunkcjami wzroku) i posiadać antypoślizgową, szorstką nawierzchnię.

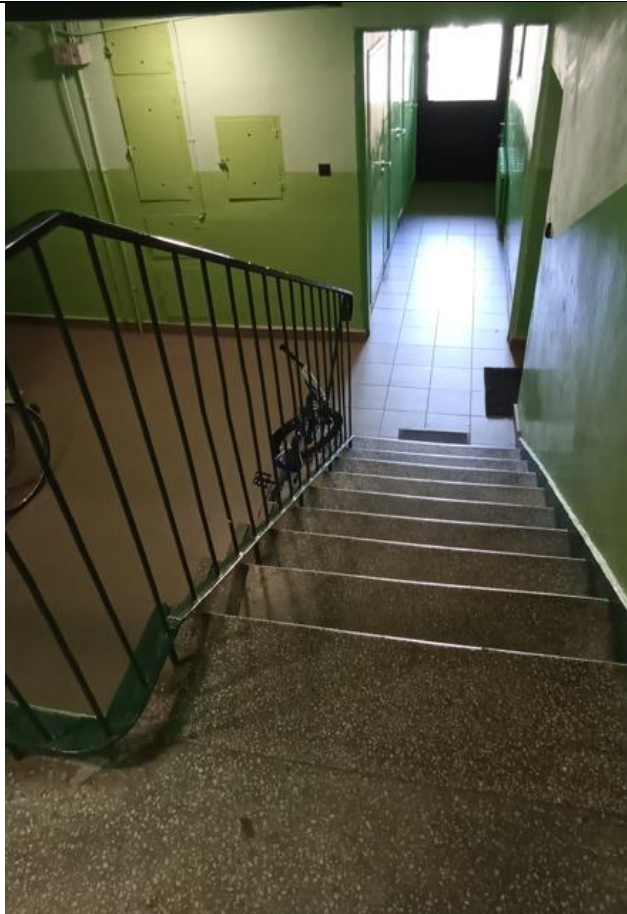
Widok z klatki schodowej na wyjście z budynku

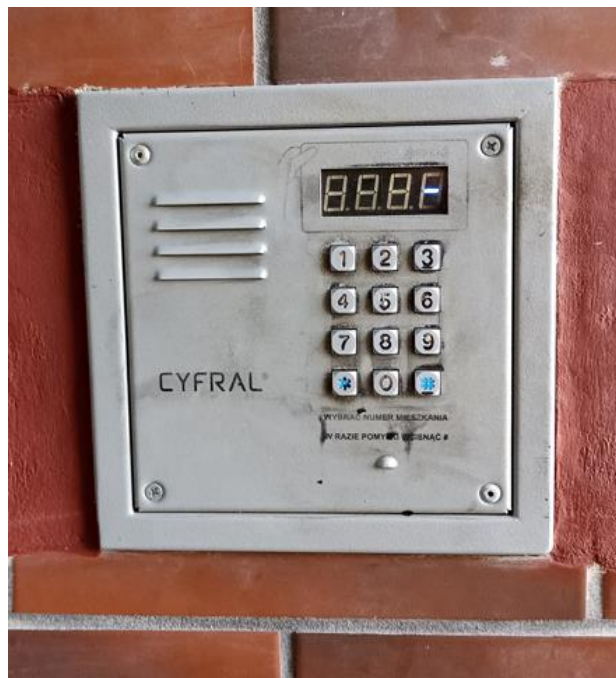
Przy wejściu do budynku, po prawej stronie od drzwi, znajduje się domofon. Domofon zamocowano prawidłowo w stosunku do strony klamki. Wysokość zamocowania urządzenia od nawierzchni spocznika wynosi 134 cm (tym samym przekracza 110 cm) co może uniemożliwiać skorzystanie z niego przez osoby niskie i na wózkach. Urządzenie wyróżnia się kolorystycznie od elewacji w wystarczającym stopniu, tak jak przyciski, które są dobrze widoczne, mają srebrny kolor oraz podświetlane cyfry umieszczone na srebrnym panelu.

Domofon

- W chwili obecnej domofon został już wymieniony w ramach wcześniejszych działań, przy kolejnej modernizacji należy jednak pamiętać:

Domofon lub wideofon przy wejściu należy mocować tak, by przyciski znajdowały się na wysokości 0,8-1,1 m.

W przypadku wymiany urządzenia w przyszłości wskazane jest, aby posiadało:

- system audio-wizualny,
- potwierdzenie klawiatury z wyróżnieniem dotykowym cyfry „5”,
- mikrofon na takiej wysokości, by odbierać dźwiękowe i wizualne wybranego przycisku,
- świetlne i dźwiękowe potwierdzenie otwierania zamka,
- przyciski odpowiednio dużej wielkości,
- przyciski z oznaczeniami dotykowymi - wyraźny numer lub literę w kolejności alfabetycznej, możliwą do odczytania również przez dotyk,
- klawisze zamiast systemu dotykowego (sensorycznego), z wyraźnym oznakowaniem klawiszy cyframi wypukłymi,
- kamerkę wideofonu chwytającą twarz osoby, aby ułatwić jej rozpoznanie przez mieszkańca,
- informacje w alfabecie Braille'a na przyciskach, a gdy nie ma takiej możliwości przy przyciskach,
- instrukcje obsługi - musi być łatwa do odnalezienia i odczytania - powinna być umieszczana nie wyżej niż 120 cm nad poziomem posadzki.
