Audyt dostępności

Osiedle Włókniarzy 16E, 58-260 Bielawa

Spółdzielnia Mieszkaniowa w Bielawie Osiedle Włókniarzy 1, 58-260 Bielawa
--

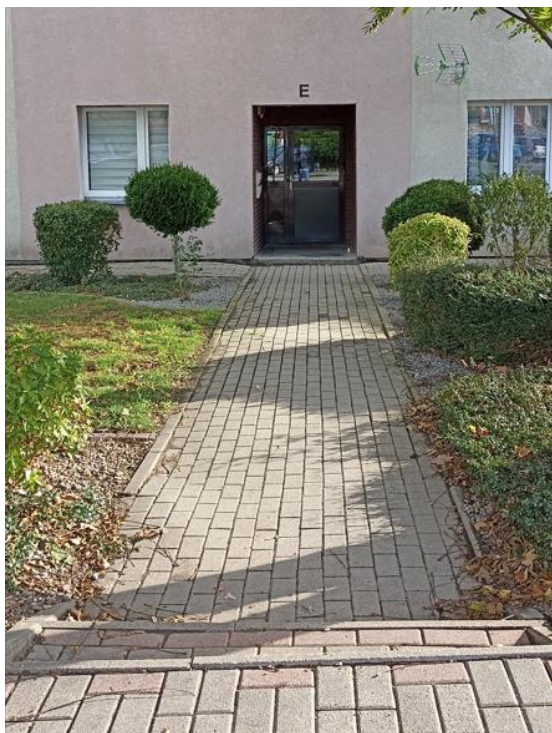
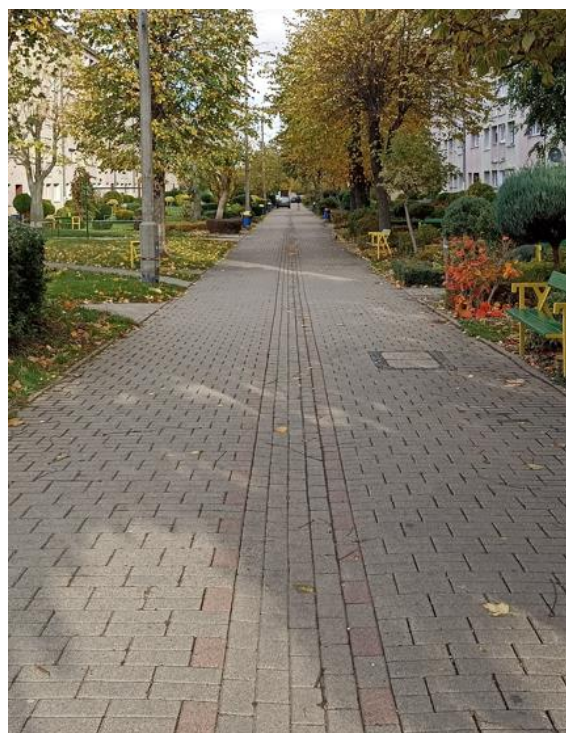
Przed wejściem do budynku znajduje się spocznik o wysokości ok. 10 cm od nawierzchni chodnika. Pokonanie go może być problematyczne dla osób z niepełnosprawnością ruchową oraz niemożliwe dla osób na wózkach bez pomocy opiekuna. Brak przy tym również podjazdu dla wózków inwalidzkich. W spoczniku przed drzwiami metalową wycieraczkę zamontowano tak, by znajdować się na jednym poziomie z dojściem do drzwi.

Pokonanie jej może być również problematyczne dla osób z niepełnosprawnością ruchową oraz osób z dysfunkcjami wzroku.

Dojście do budynku

- Wskazane jest oznaczenie kolorystyczne krawędzi pierwszego stopnia na płaszczyźnie poziomej i pionowej w/w schodów. Oznaczenie powinno odróżniać się od nawierzchni wykończenia stopni i chodnika (najlepiej kolor żółty - wskazany dla osób z dysfunkcjami wzroku).

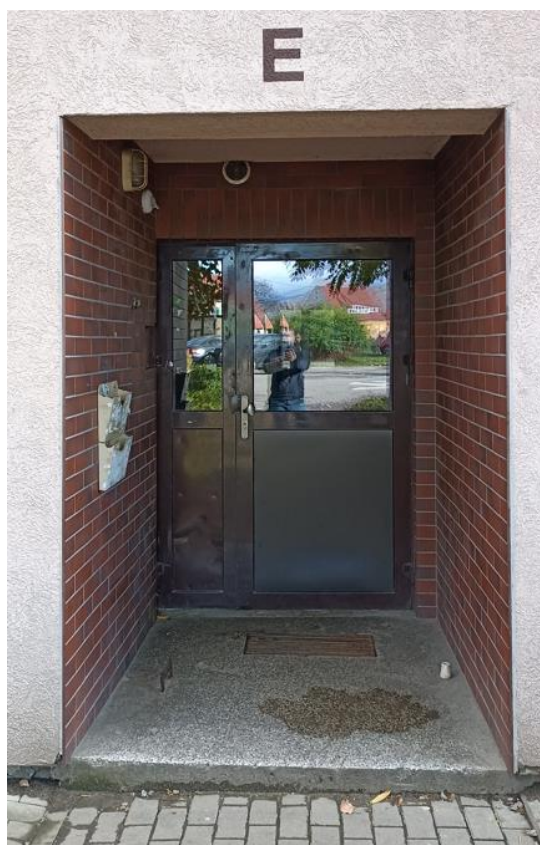
Wejście do budynku prawidłowo znajduje się od strony, z której można się spodziewać największego ruchu pieszych. Wejście w wyniku usytuowania go równoległe do chodnika jest słabo widoczne z większej odległości.

Nad wejściem do klatki budynku znajduje się namalowane oznaczenie klatki. Na elewacji budynku od strony drogi, wysoko i zbyt daleko od klatki znajduje się namalowany numer budynku, słabo widoczny z dalszej odległości.

Do wejścia w budynek prowadzą drzwi dwuskrzydłowe otwierane ręcznie. Drzwi otwierają się na tyle ciężko, że ich użycie może być problematyczne dla części użytkowników z niepełnosprawnościami.

Szerokość skrzydła drzwi w świetle przejścia wynosi 95 cm, dodatkowo jest możliwość otworzenia drugiego skrzydła o szerokości w świetle przejścia 45 cm. Łączna szerokość drzwi wynosi zatem 140 cm (przekracza wymagane min. 90 cm), a wysokość drzwi jest nie mniejsza niż 200 cm.

Drzwi wykonane są z malowanego na brązowo aluminium i są przeszklone w górnej części.

Uchwyt przy skrzydle drzwiowym jest mały, jego użycie może stanowić problem dla osób z niedowładem dłoni.

W drzwiach znajduje się próg o wysokości ok. 2 cm.

Wejście do budynku

- Wskazane jest zróżnicowanie kolorystyczne strefy wejścia w stosunku do reszty elewacji. Kontrast pomiędzy elementami powinien wynosić więcej niż LRV 30.

- W chwili obecnej drzwi spełniają minimalne wymogi. Ze względu na zużycie przy najbliższej modernizacji rekomendowana jest jednak wymiana drzwi na ułatwiające dostęp dla osób z

problemami motorycznymi. Należy zapewnić otwieranie drzwi nie wymagające dużej siły. Siła potrzebna do otwarcia drzwi nie powinna przekraczać 25N.

- Wskazane jest zwrócenie uwagi na zwiększenie kontrastu kolorystyki drzwi i elewacji w rejonie wejścia.
- Wskazane jest zastosowanie podłużnego uchwyty w drzwiach ułatwiającego ich otwieranie osobom z niedowładem kończyn górnych. Uchwyt powinien mieć przekrój okrągły, o średnicy mieszczącej się w przedziale 3,5-4,5 cm i kolorze kontrastującym kolorem skrzydła drzwi.

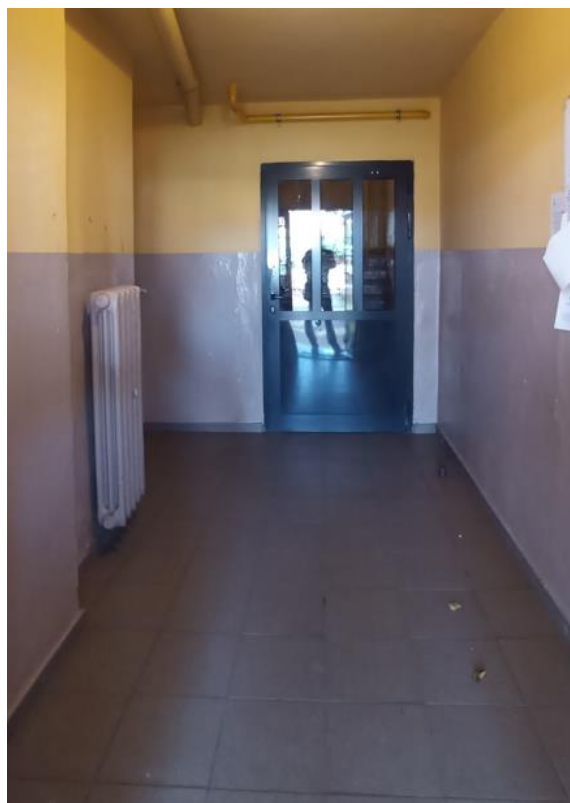
Nawierzchnia komunikacji jest twarda, równa i ma powierzchnię antypoślizgową. Faktura i kolorystyka posadzki są jednorodne i nie sprawiają wrażenia różnic wysokości. Na ścianach i posadzkach nie ma powierzchni połyskliwych, powodujących zjawisko olśnienia. Ściany i posadzki są ze sobą dobrze skonstrastowane, na ścianie przy posadzce znajdują się brązowe cokoliki o wysokości 7 cm, które zapewniają wystarczający kontrast kolorystyczny pomiędzy nimi na poziomie przekraczającym 30 LRV.

Oświetlenie holu jest realizowane przez pojedynczą oprawę naścienną. Natężenie światła jest zbyt małe i nie przekracza wymaganego poziomu 100 lx.

Dojście do klatki schodowej

- W holu wskazane jest wykonanie tablicy informacyjnej, zamocowanej na wysokości 1,2 - 1,6 m. Przy tablicy i informacjach pisemnych należy zastosować możliwie duże wielkości liter. Wysokość tekstu należy obliczać na podstawie wzoru: $HT = 0,02-0,03 \times L$, gdzie HT oznacza wysokość tekstu a L oznacza odległość od tekstu. Minimalna wysokość tekstu wynosi 15 mm. Przy tablicach i informacjach pisemnych należy zastosować bezszeryfowy krój czcionek, np. Arial, Helvetica, Verdana, przy użyciu wielkich i małych liter. Oznaczenia i informacje pisemne, literowe i graficzne powinny być skontrastowane kolorystycznie z tłem (LRV min. 60).

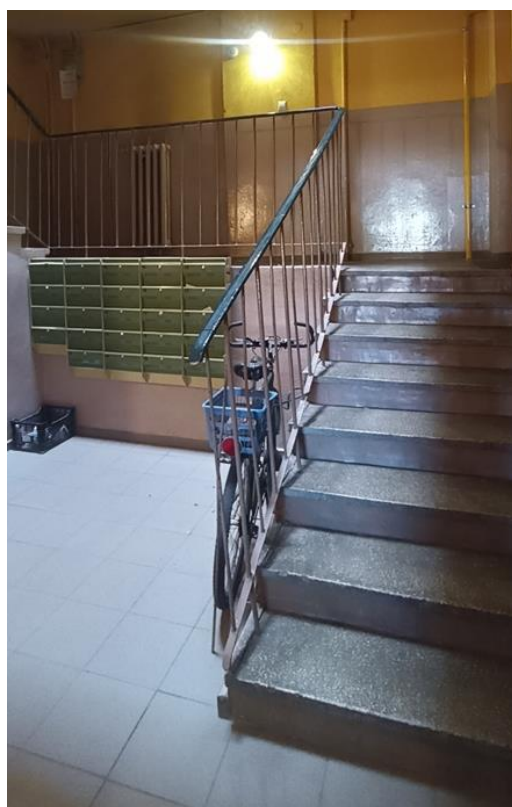
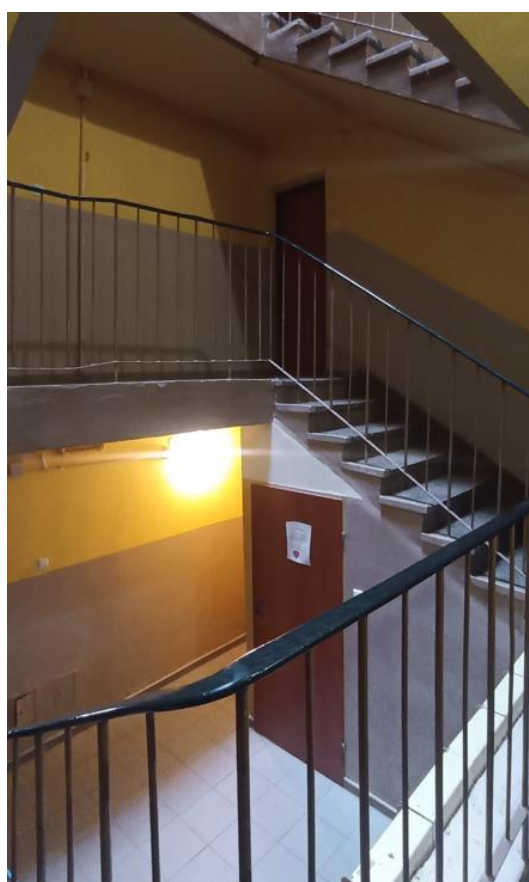
Poziome powierzchnie stopni oraz spoczniki wykończone są szarym lastrykiem. Pionowe powierzchnie stopni pokryte są brązową farbą. Nawierzchnie stopni i spoczników nie odbijają nadmiernie światła i nie powodują olśnienia.

Biegi i spoczniki schodowe nie odróżniają się kolorystycznie od siebie, pokryte są szarym lastrykiem. Na krawędziach stopni brak oznaczeń kolorystycznych - wskazanych szczególnie dla użytkowników niedowidzących.

Klatka schodowa

- Zgodnie z przepisami budowlanymi należy zróżnicować kolorystyczne biegi i spoczniki schodowe - przynajmniej 30 cm przed biegiem schodowym w dół i w górę. Zróżnicowanie kolorystyczne zwiększa bezpieczeństwo korzystania ze schodów przez wszystkich użytkowników - w szczególności osób niedowidzących.
- Należy wykonać oznaczenia kolorystyczne krawędzi przynajmniej pierwszego i ostatniego stopnia w

każdym biegu - zarówno na płaszczyźnie poziomej jak i pionowej. Oznaczenia powinny odróżniać się od nawierzchni wykończenia schodów i spoczników (najlepiej kolor żółty - wskazany dla osób z dysfunkcjami wzroku) i posiadać antypoślizgową, szorstką nawierzchnię.

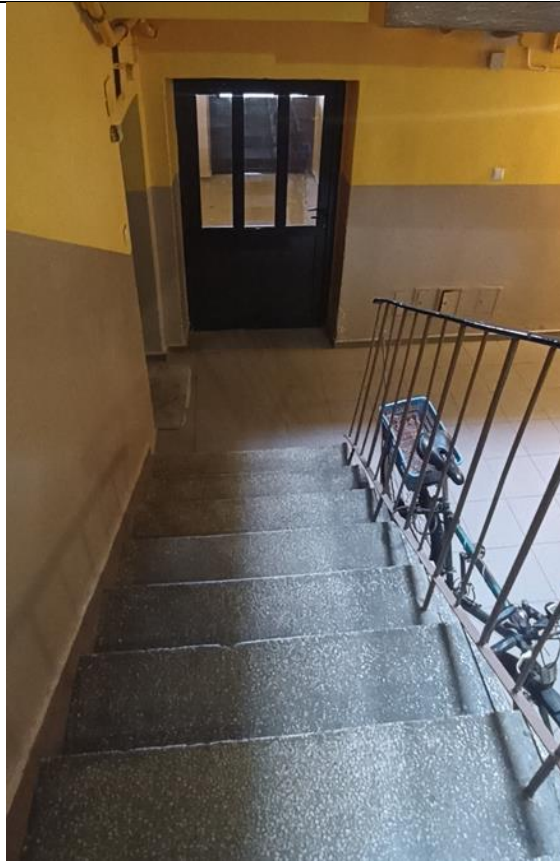
Widok z klatki schodowej na wyjście z budynku

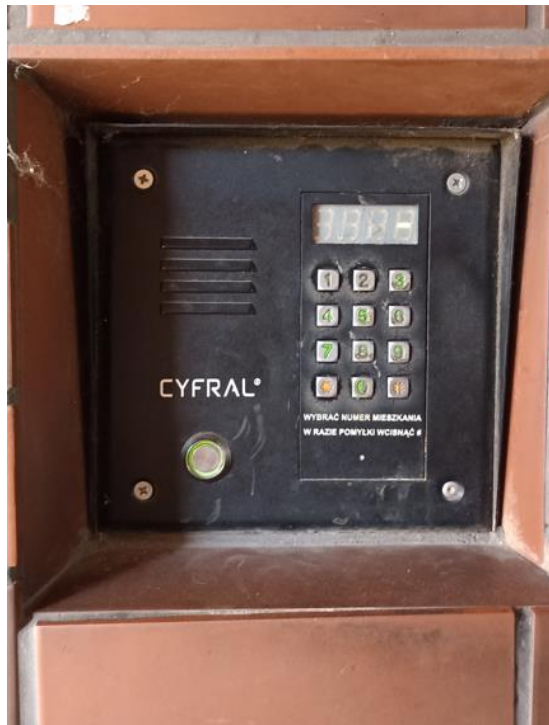
Przy wejściu do budynku, po lewej stronie od drzwi, znajduje się domofon. Domofon zamocowano prawidłowo w stosunku do strony klamki. Wysokość zamocowania urządzenia od nawierzchni spocznika wynosi 136 cm (tym samym przekracza 110 cm) co może uniemożliwiać skorzystanie z niego przez osoby niskie i na wózkach. Urządzenie wyróżnia się kolorystycznie od elewacji w wystarczającym stopniu, tak jak przyciski, które są dobrze widoczne, oznaczone są białym kolorem na tle czarnego panelu domofonu.

Domofon

- W chwili obecnej domofon został już wymieniony w ramach wcześniejszych działań, przy kolejnej modernizacji należy jednak pamiętać:

Domofon lub wideofon przy wejściu należy mocować tak, by przyciski znajdowały się na wysokości 0,8-1,1 m.

- system audio-wizualny,
- potwierdzenie klawiatury z wyróżnieniem dotykowym cyfry „5”,
- mikrofon na takiej wysokości, by odbierać dźwiękowe i wizualne wybranego przycisku,
- świetlne i dźwiękowe potwierdzenie otwierania zamka,
- przyciski odpowiednio dużej wielkości,
- przyciski z oznaczeniami dotykowymi - wyraźny numer lub literę w kolejności alfabetycznej, możliwą do odczytania również przez dotyk,
- klawisze zamiast systemu dotykowego (sensorycznego), z wyraźnym oznakowaniem klawiszy cyframi wypukłymi,
- kamerkę wideofonu chwytającą twarz osoby, aby ułatwić jej rozpoznanie przez mieszkańca,
- informacje w alfabecie Braille'a na przyciskach, a gdy nie ma takiej możliwości przy przyciskach,
- instrukcje obsługi - musi być łatwa do odnalezienia i odczytania - powinna być umieszczana nie wyżej niż 120 cm nad poziomem posadzki.
