## **Audyt dostępności**

### **Osiedle Włókniarzy 18, 58-260 Bielawa**

<b>Beneficjent:</b>
Spółdzielnia Mieszkaniowa w Bielawie Osiedle Włókniarzy 1, 58-260 Bielawa

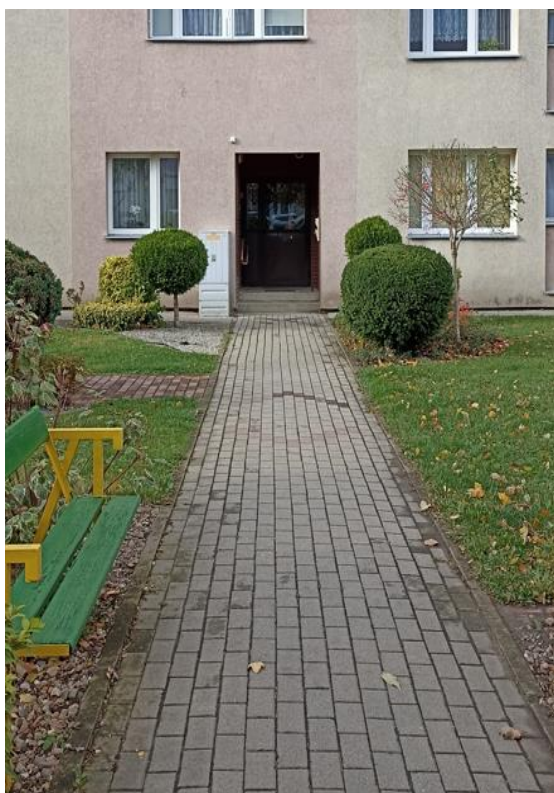
Dojście od najbliższego przystanku komunikacji publicznej (przystanek „LOK Bielawa”) znajdującego się przy ul. Plac Wolności. Dojście z przedmiotowego budynku do przystanku ma długość ok. 650 m. Od przystanku do budynku można dotrzeć chodnikiem o szerokości 175 cm. Chodnik jest wykończony kostką betonową. Nawierzchnia dojścia jest w dobrym stanie i odpowiedzialne jest za to miasto. Materiały wykończeniowe nie są śliskie i nie powodują oślnięcia. Na trasie dojścia nie ma spadków podłużnych przekraczających 5% nachylenia i poprzecznych przekraczających 2%. Dojście do budynku jest oświetlone przez oprawy oświetleniowe.

Przed wejściem do budynku znajdują się schodki o łącznej wysokości ok. 28 cm od nawierzchni chodnika do spocznika przed drzwiami wejściowymi. Pokonanie ich może być problematyczne dla osób z niepełnosprawnością ruchową (przy schodach znajduje się pomocna poręcz) oraz niemożliwe dla osób na wózkach bez pomocy opiekuna. Brak przy tym również podjazdu dla wózków inwalidzkich. W spoczniku przed drzwiami metalową wycieraczkę zamontowano tak, by znajdować się na jednym poziomie z dojściem do drzwi. Pokonanie jej może być również problematyczne dla osób z niepełnosprawnością ruchową oraz osób z dysfunkcjami wzroku.

Dojście do budynku

- Wskazane jest oznaczenie kolorystyczne krawędzi pierwszego stopnia na płaszczyźnie poziomej i pionowej w/w schodów. Oznaczenie powinno odróżniać się od nawierzchni wykończenia stopni i chodnika (najlepiej kolor żółty - wskazany dla osób z dysfunkcjami wzroku).

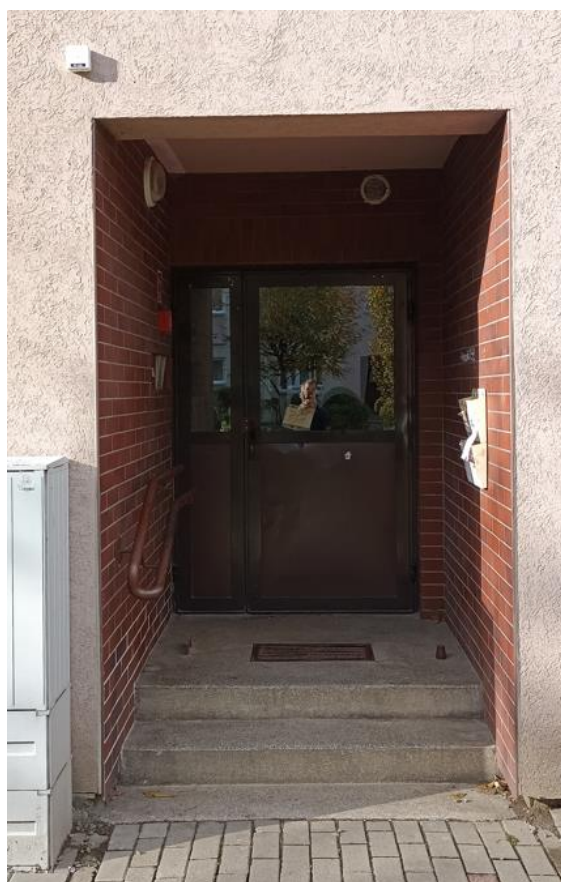
Wejście do budynku prawidłowo znajduje się od strony, z której można się spodziewać największego ruchu pieszych. Wejście w wyniku usytuowania go równoległe do chodnika jest słabo widoczne z większej odległości.

Obok wejścia do klatki budynku nie znajduje się żadna tabliczka informująca o adresie oraz numerze budynku / klatki. Na elewacji budynku, wysoko i zbyt daleko od klatki znajduje się namalowany numer budynku, słabo widoczny z dalszej odległości.

Do wejścia w budynek prowadzą drzwi dwuskrzydłowe otwierane ręcznie. Drzwi otwierają się na tyle ciężko, że ich użycie może być problematyczne dla części użytkowników z niepełnosprawnościami.

Szerokość skrzydła drzwi w świetle przejścia wynosi 95 cm, dodatkowo jest możliwość otworzenia drugiego skrzydła o szerokości w świetle przejścia 45 cm. Łączna szerokość drzwi wynosi zatem 140 cm (przekracza wymagane min. 90 cm), a wysokość drzwi jest nie mniejsza niż 200 cm.

Drzwi wykonane są z malowanego na brązowo aluminium i są przeszklone w górnej części.

Uchwyt przy skrzydle drzwiowym jest mały, jego użycie może stanowić problem dla osób z niedowładem dłoni.

W drzwiach znajduje się próg o wysokości ok. 1 cm.

Wejście do budynku

- Wskazane jest zróżnicowanie kolorystyczne strefy wejścia w stosunku do reszty elewacji. Kontrast pomiędzy elementami powinien wynosić więcej niż LRV 30.

- W chwili obecnej drzwi spełniają minimalne wymagania. Ze względu na zużycie przy najbliższej modernizacji rekomendowana jest jednak wymiana drzwi na ułatwiające dostęp dla osób z

problemami motorycznymi. Należy zapewnić otwieranie drzwi nie wymagające dużej siły. Siła potrzebna do otwarcia drzwi nie powinna przekraczać 25N.

- Wskazane jest zwrócenie uwagi na zwiększenie kontrastu kolorystyki drzwi i elewacji w rejonie wejścia.
- Wskazane jest zastosowanie podłużnego uchwyty w drzwiach ułatwiającego ich otwieranie osobom z niedowładem kończyn górnych. Uchwyt powinien mieć przekrój okrągły, o średnicy mieszczącej się w przedziale 3,5-4,5 cm i kolorze kontrastującym kolorem skrzydła drzwi.

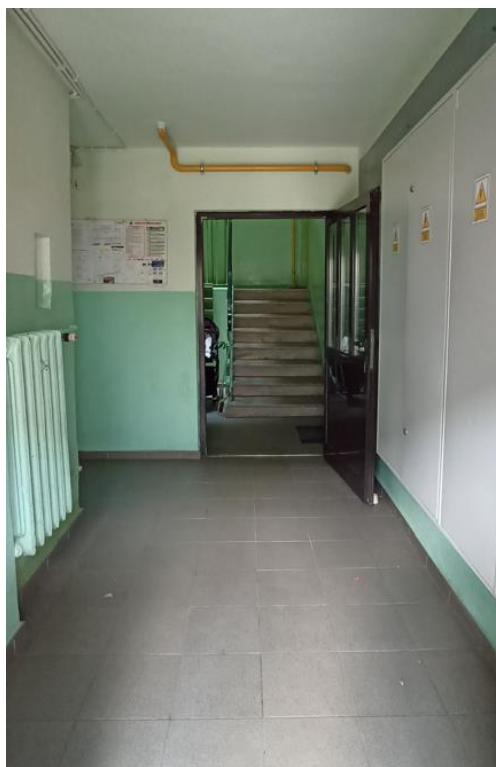
Nawierzchnia komunikacji jest twarda, równa i ma powierzchnię antypoślizgową. Faktura i kolorystyka posadzki są jednorodne i nie sprawiają wrażenia różnic wysokości. Na ścianach i posadzkach nie ma powierzchni połyskliwych, powodujących zjawisko olśnienia. Ściany i posadzki są ze sobą dobrze skonstrastowane, na ścianie przy posadzce znajdują się zielone cokoliki o wysokości 7 cm, które zapewniają wystarczający kontrast kolorystyczny pomiędzy nimi na poziomie przekraczającym 30 LRV.

Oświetlenie holu jest realizowane przez pojedynczą oprawę naścienną. Natężenie światła jest zbyt małe i nie przekracza wymaganego poziomu 100 lx.

Dojście do klatki schodowej

- W holu wskazane jest wykonanie tablicy informacyjnej, zamocowanej na wysokości 1,2 - 1,6 m. Przy tablicy i informacjach pisemnych należy zastosować możliwie duże wielkości liter. Wysokość tekstu należy obliczać na podstawie wzoru:  $HT = 0,02-0,03 \times L$ , gdzie HT oznacza wysokość tekstu a L oznacza odległość od tekstu. Minimalna wysokość tekstu wynosi 15 mm. Przy tablicach i informacjach pisemnych należy zastosować bezszeryfowy krój czcionek, np. Arial, Helvetica, Verdana, przy użyciu wielkich i małych liter. Oznaczenia i informacje pisemne, literowe i graficzne powinny być skontrastowane kolorystycznie z tłem (LRV min. 60).

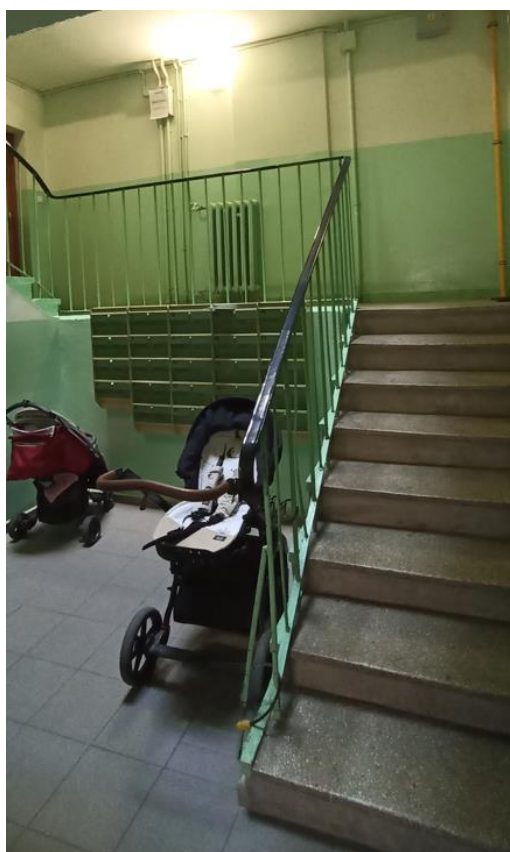
Poziome powierzchnie stopni oraz spoczniki wykończone są szarym lastrykiem. Pionowe powierzchnie stopni pokryte są zieloną farbą. Nawierzchnie stopni i spoczników nie odbijają nadmiernie światła i nie powodują olśnienia.

Biegi i spoczniki schodowe nie odróżniają się kolorystycznie od siebie, pokryte są szarym lastrykiem. Na krawędziach stopni brak oznaczeń kolorystycznych - wskazanych szczególnie dla użytkowników niedowidzących.

Klatka schodowa

- Zgodnie z przepisami budowlanymi należy zróżnicować kolorystyczne biegi i spoczniki schodowe - przynajmniej 30 cm przed biegiem schodowym w dół i w górę. Zróżnicowanie kolorystyczne zwiększa bezpieczeństwo korzystania ze schodów przez wszystkich użytkowników - w szczególności osób niedowidzących.
- Należy wykonać oznaczenia kolorystyczne krawędzi przynajmniej pierwszego i ostatniego stopnia w

każdym biegu - zarówno na płaszczyźnie poziomej jak i pionowej. Oznaczenia powinny odróżniać się od nawierzchni wykończenia schodów i spoczników (najlepiej kolor żółty - wskazany dla osób z dysfunkcjami wzroku) i posiadać antypoślizgową, szorstką nawierzchnię.

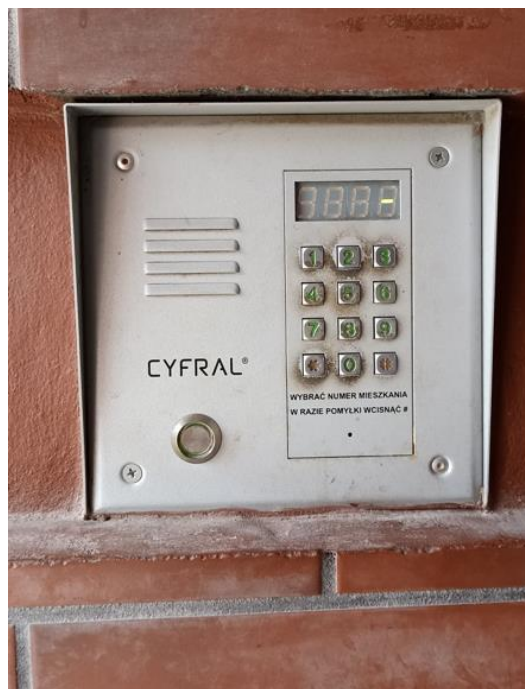
Przy wejściu do budynku, po lewej stronie od drzwi, znajduje się domofon. Domofon zamocowano prawidłowo w stosunku do strony klamki. Wysokość zamocowania urządzenia od nawierzchni spocznika wynosi 130 cm (tym samym przekracza 110 cm) co może uniemożliwiać skorzystanie z niego przez osoby niskie i na wózkach. Urządzenie wyróżnia się kolorystycznie od elewacji w wystarczającym stopniu, tak jak przyciski, które są dobrze widoczne, mają srebrny kolor oraz podświetlane cyfry umieszczone na srebrnym panelu.

Domofon

- W chwili obecnej domofon został już wymieniony w ramach wcześniejszych działań, przy kolejnej modernizacji należy jednak pamiętać:

Domofon lub wideofon przy wejściu należy mocować tak, by przyciski znajdowały się na wysokości 0,8-1,1 m.
