Audyt dostępności

Osiedle Włókniarzy 18C, 58-260 Bielawa

Preferencyjna pożyczka na realizację przedsięwzięć z zakresu zapewnienia lub poprawy dostępności budynków mieszkalnictwa wielorodzinnego, budynków zamieszkania zbiorowego oraz budynków użyteczności publicznej w ramach Funduszu Dostępności.

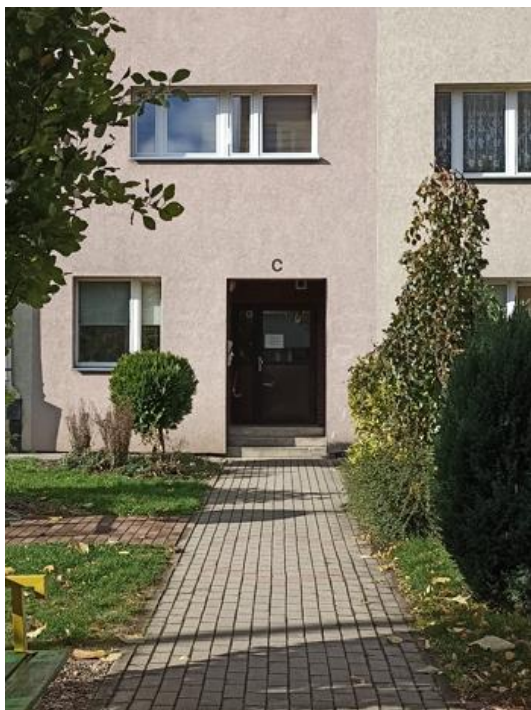
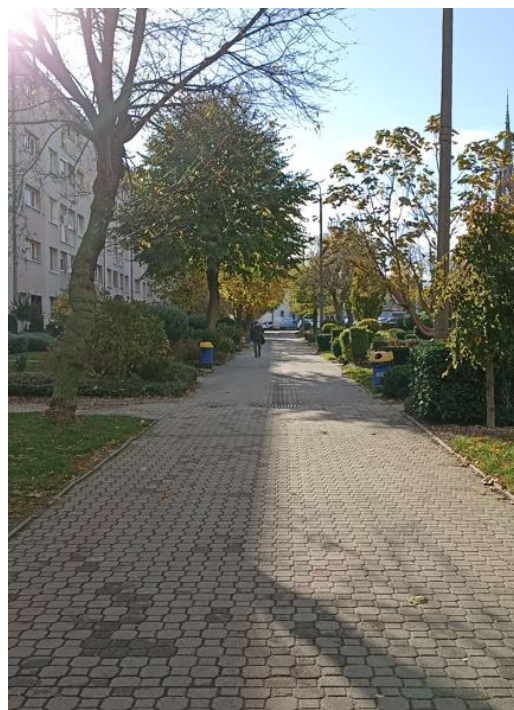
Dojście od najbliższego przystanku komunikacji publicznej (przystanek „LOK Bielawa”) znajdującego się przy ul. Plac Wolności. Dojście z przedmiotowego budynku do przystanku ma długość ok. 650 m. Od przystanku do budynku można dotrzeć chodnikiem o szerokości 175 cm. Chodnik jest wykończony kostką betonową. Nawierzchnia dojścia jest w dobrym stanie i odpowiedzialne jest za to miasto. Materiały wykończeniowe nie są śliskie i nie powodują oślínienia. Na trasie dojścia nie ma spadków podłużnych przekraczających 5% nachylenia i poprzecznych przekraczających 2%. Dojście do budynku jest oświetlone przez oprawy oświetleniowe.

Dojście do budynku

- Wskazane jest oznaczenie kolorystyczne krawędzi pierwszego stopnia na płaszczyźnie poziomej i pionowej w/w schodów. Oznaczenie powinno odróżniać się od nawierzchni wykończenia stopni i chodnika (najlepiej kolor żółty - wskazany dla osób z dysfunkcjami wzroku).

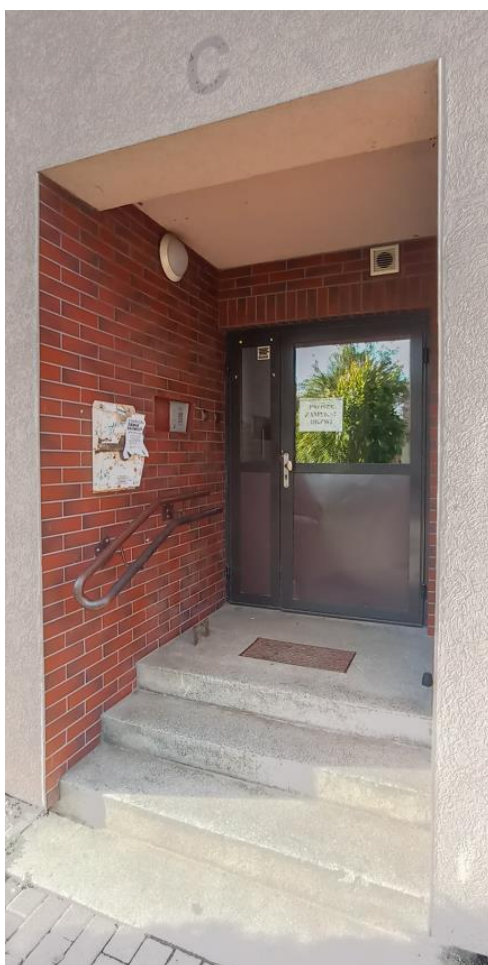
Wejście do budynku prawidłowo znajduje się od strony, z której można się spodziewać największego ruchu pieszych. Wejście w wyniku usytuowania go równoległe do chodnika jest słabo widoczne z większej odległości.

Nad wejściem do klatki budynku znajduje się namalowane oznaczenie klatki. Na elewacji budynku od strony drogi, wysoko i zbyt daleko od klatki znajduje się namalowany numer budynku, słabo widoczny z dalszej odległości.

Do wejścia w budynek prowadzą drzwi dwuskrzydłowe otwierane ręcznie. Drzwi otwierają się na tyle ciężko, że ich użycie może być problematyczne dla części użytkowników z niepełnosprawnościami.

Szerokość skrzydła drzwi w świetle przejścia wynosi 95 cm, dodatkowo jest możliwość otworzenia drugiego skrzydła o szerokości w świetle przejścia 45 cm. Łączna szerokość drzwi wynosi zatem 140 cm (przekracza wymagane min. 90 cm), a wysokość drzwi jest nie mniejsza niż 200 cm.

Drzwi wykonane są z malowanego na brązowo aluminium i są przeszklone w górnej części.

Uchwyt przy skrzydle drzwiowym jest mały, jego użycie może stanowić problem dla osób z niedowładem dłoni.

W drzwiach znajduje się próg o wysokości ok. 1 cm.

Przed wejściem do budynku znajdują się schodki o łącznej wysokości ok. 43 cm od nawierzchni chodnika do spocznika przed drzwiami wejściowymi. Pokonanie ich może być problematyczne dla osób z niepełnosprawnością ruchową (przy schodach znajduje się pomocna poręcz) oraz niemożliwe dla osób na wózkach bez pomocy opiekuna. Brak przy tym również podjazdu dla wózków inwalidzkich. W spoczniku przed drzwiami metalową wycieraczkę zamontowano tak, by znajdować się na jednym poziomie z dojściem do drzwi. Pokonanie jej może być również problematyczne dla osób z niepełnosprawnością ruchową oraz osób z dysfunkcjami wzroku.

Wejście do budynku

- Wskazane jest zróżnicowanie kolorystyczne strefy wejścia w stosunku do reszty elewacji. Kontrast pomiędzy elementami powinien wynosić więcej niż LRV 30.

- W chwili obecnej drzwi spełniają minimalne wymagania. Ze względu na zużycie przy najbliższej modernizacji rekomendowana jest jednak wymiana drzwi na ułatwiające dostęp dla osób z

problemami motorycznymi. Należy zapewnić otwieranie drzwi nie wymagające dużej siły. Siła potrzebna do otwarcia drzwi nie powinna przekraczać 25N.

- Wskazane jest zwrócenie uwagi na zwiększenie kontrastu kolorystyki drzwi i elewacji w rejonie wejścia.
- Wskazane jest zastosowanie podłużnego uchwyty w drzwiach ułatwiającego ich otwieranie osobom z niedowładem kończyn górnych. Uchwyt powinien mieć przekrój okrągły, o średnicy mieszczącej się w przedziale 3,5-4,5 cm i kolorze kontrastującym kolorem skrzydła drzwi.

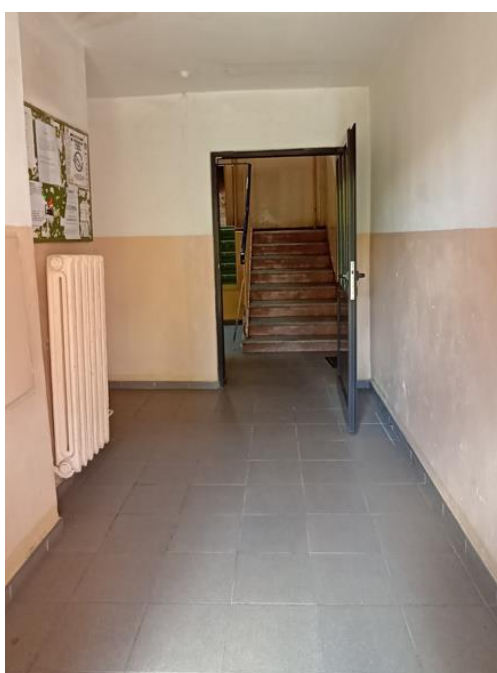
Nawierzchnia komunikacji jest twarda, równa i ma powierzchnię antypoślizgową. Faktura i kolorystyka posadzki są jednorodne i nie sprawiają wrażenia różnic wysokości. Na ścianach i posadzkach nie ma powierzchni połyskliwych, powodujących zjawisko olśnienia. Ściany i posadzki są ze sobą dobrze skonstrastowane, na ścianie przy posadzce znajdują się brązowe cokoliki o wysokości 7 cm, które zapewniają wystarczający kontrast kolorystyczny pomiędzy nimi na poziomie przekraczającym 30 LRV.

Oświetlenie holu jest realizowane przez pojedynczą oprawę naścienną. Natężenie światła jest zbyt małe i nie przekracza wymaganego poziomu 100 lx.

Dojście do klatki schodowej

- W holu wskazane jest wykonanie tablicy informacyjnej, zamocowanej na wysokości 1,2 - 1,6 m. Przy tablicy i informacjach pisemnych należy zastosować możliwie duże wielkości liter. Wysokość tekstu należy obliczać na podstawie wzoru: $HT = 0,02-0,03 \times L$, gdzie HT oznacza wysokość tekstu a L oznacza odległość od tekstu. Minimalna wysokość tekstu wynosi 15 mm. Przy tablicach i informacjach pisemnych należy zastosować bezszeryfowy krój czcionek, np. Arial, Helvetica, Verdana, przy użyciu wielkich i małych liter. Oznaczenia i informacje pisemne, literowe i graficzne powinny być skontrastowane kolorystycznie z tłem (LRV min. 60).

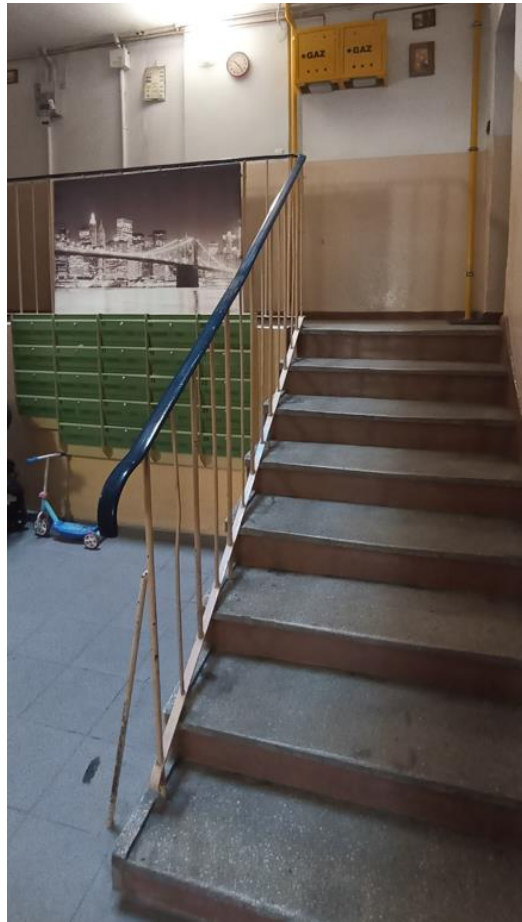
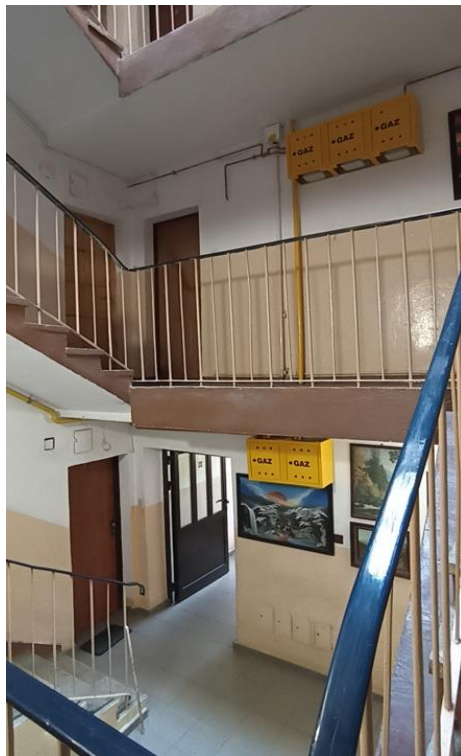
Poziome powierzchnie stopni oraz spoczniki wykończone są szarym lastrykiem. Pionowe powierzchnie stopni pokryte są brązową farbą. Nawierzchnie stopni i spoczników nie odbijają nadmiernie światła i nie powodują olśnienia.

Biegi i spoczniki schodowe nie odróżniają się kolorystycznie od siebie, pokryte są szarym lastrykiem. Na krawędziach stopni brak oznaczeń kolorystycznych - wskazanych szczególnie dla użytkowników niedowidzących.

Klatka schodowa

- Zgodnie z przepisami budowlanymi należy zróżnicować kolorystyczne biegi i spoczniki schodowe - przynajmniej 30 cm przed biegiem schodowym w dół i w górę. Zróżnicowanie kolorystyczne zwiększa bezpieczeństwo korzystania ze schodów przez wszystkich użytkowników - w szczególności osób niedowidzących.
- Należy wykonać oznaczenia kolorystyczne krawędzi przynajmniej pierwszego i ostatniego stopnia w

każdym biegu - zarówno na płaszczyźnie poziomej jak i pionowej. Oznaczenia powinny odróżniać się od nawierzchni wykończenia schodów i spoczników (najlepiej kolor żółty - wskazany dla osób z dysfunkcjami wzroku) i posiadać antypoślizgową, szorstką nawierzchnię.

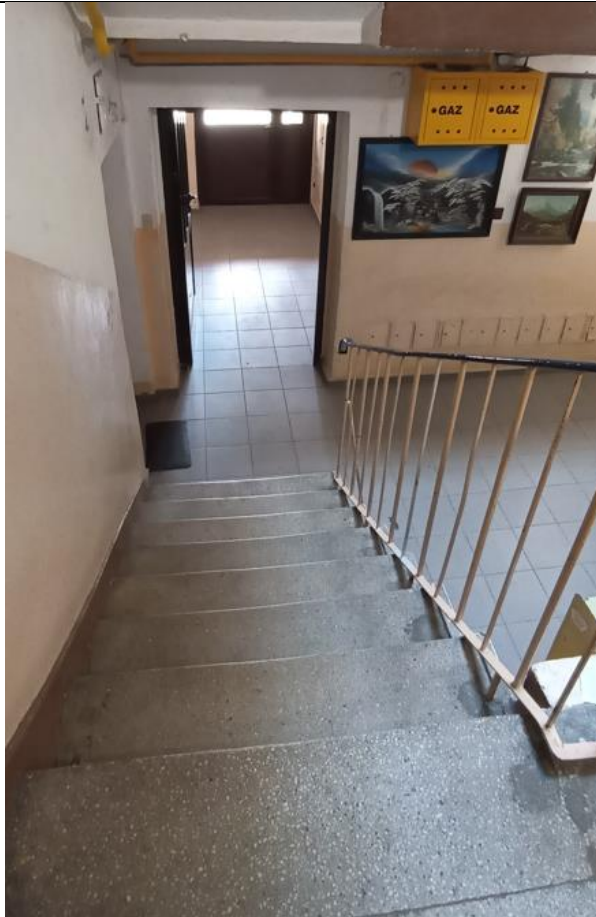
Widok z klatki schodowej na wyjście z budynku

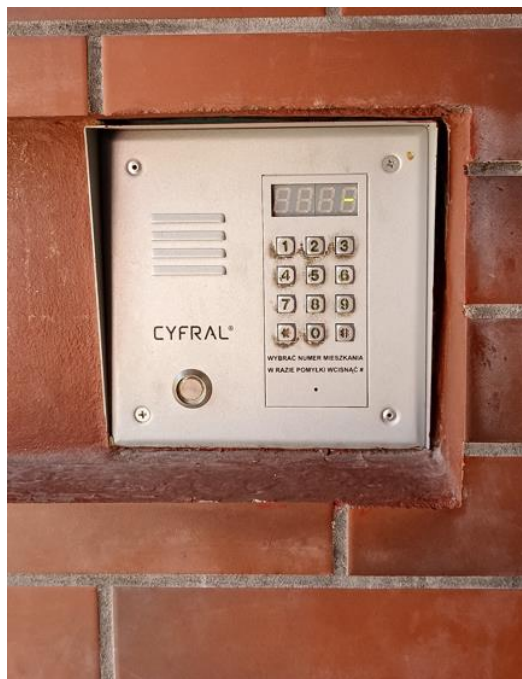
Przy wejściu do budynku, po lewej stronie od drzwi, znajduje się domofon. Domofon zamocowano prawidłowo w stosunku do strony klamki. Wysokość zamocowania urządzenia od nawierzchni spocznika wynosi 126 cm (tym samym przekracza 110 cm) co może uniemożliwiać skorzystanie z niego przez osoby niskie i na wózkach. Urządzenie wyróżnia się kolorystycznie od elewacji w wystarczającym stopniu, tak jak przyciski, które są dobrze widoczne, mają srebrny kolor oraz podświetlane cyfry umieszczone na srebrnym panelu.

Domofon

- W chwili obecnej domofon został już wymieniony w ramach wcześniejszych działań, przy kolejnej modernizacji należy jednak pamiętać:

Domofon lub wideofon przy wejściu należy mocować tak, by przyciski znajdowały się na wysokości 0,8-1,1 m.

W przypadku wymiany urządzenia w przyszłości wskazane jest, aby posiadało:

- system audio-wizualny,
- potwierdzenie klawiatury z wyróżnieniem dotykowym cyfry „5”,
- mikrofon na takiej wysokości, by odbierać dźwiękowe i wizualne wybranego przycisku,
- świetlne i dźwiękowe potwierdzenie otwierania zamka,
- przyciski odpowiednio dużej wielkości,
- przyciski z oznaczeniami dotykowymi - wyraźny numer lub literę w kolejności alfabetycznej, możliwą do odczytania również przez dotyk,
- klawisze zamiast systemu dotykowego (sensorycznego), z wyraźnym oznakowaniem klawiszy cyframi wypukłymi,
- kamerkę wideofonu chwytającą twarz osoby, aby ułatwić jej rozpoznanie przez mieszkańca,
- informacje w alfabecie Braille'a na przyciskach, a gdy nie ma takiej możliwości przy przyciskach,
- instrukcje obsługi - musi być łatwa do odnalezienia i odczytania - powinna być umieszczana nie wyżej niż 120 cm nad poziomem posadzki.
