## **Audyt dostępności**

### **Osiedle Włókniarzy 18D, 58-260 Bielawa**

Beneficjent:
Spółdzielnia Mieszkaniowa w Bielawie Osiedle Włókniarzy 1, 58-260 Bielawa

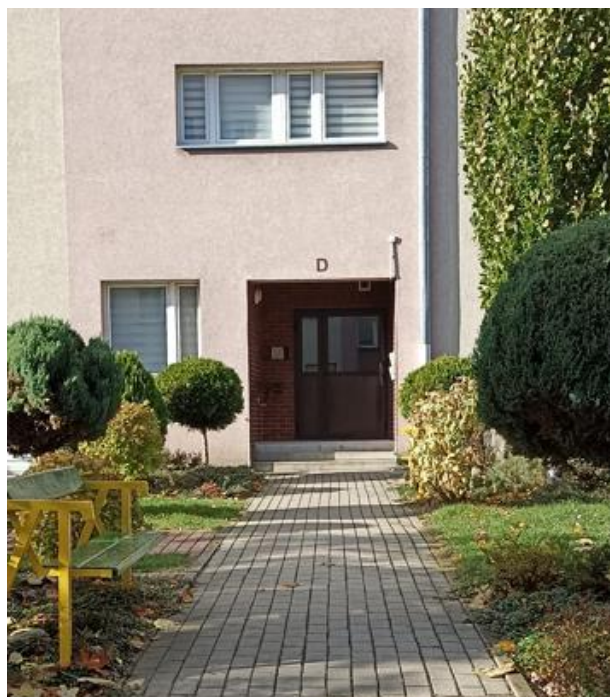
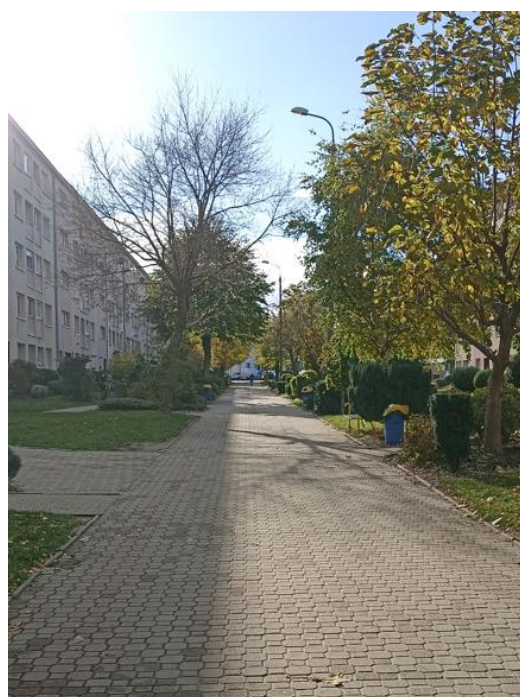
Przed wejściem do budynku znajdują się schodki o łącznej wysokości ok. 39 cm od nawierzchni chodnika do spocznika przed drzwiami wejściowymi. Pokonanie ich może być problematyczne dla osób z niepełnosprawnością ruchową (przy schodach znajduje się pomocna poręcz) oraz niemożliwe dla osób na wózkach bez pomocy opiekuna. Brak przy tym również podjazdu dla wózków inwalidzkich. W spoczniku przed drzwiami metalową wycieraczkę zamontowano tak, by znajdować się na jednym poziomie z dojściem do drzwi. Pokonanie jej może być również problematyczne dla osób z niepełnosprawnością ruchową oraz osób z dysfunkcjami wzroku.

Dojście do budynku

- Wskazane jest oznaczenie kolorystyczne krawędzi pierwszego stopnia na płaszczyźnie poziomej i pionowej w/w schodów. Oznaczenie powinno odróżniać się od nawierzchni wykończenia stopni i chodnika (najlepiej kolor żółty - wskazany dla osób z dysfunkcjami wzroku).

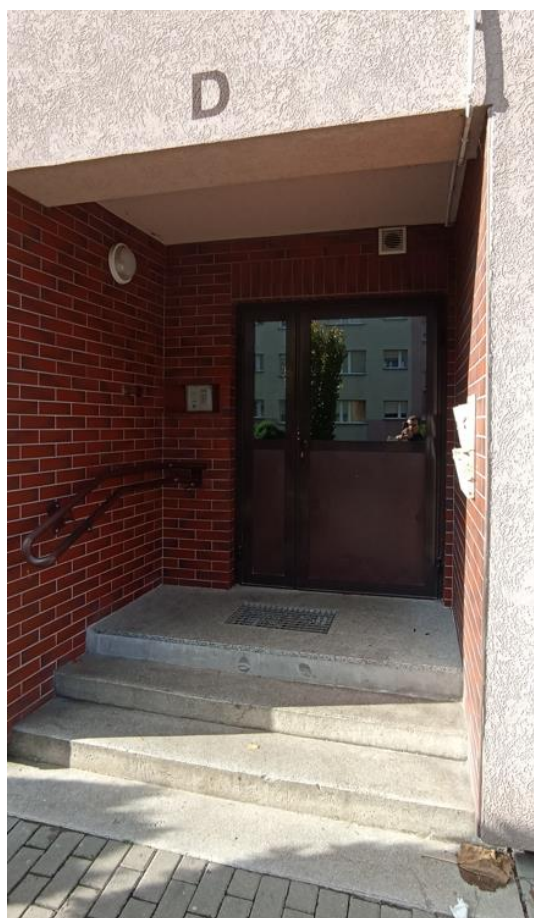
Wejście do budynku prawidłowo znajduje się od strony, z której można się spodziewać największego ruchu pieszych. Wejście w wyniku usytuowania go równoległe do chodnika jest słabo widoczne z większej odległości.

Nad wejściem do klatki budynku znajduje się namalowane oznaczenie klatki. Na elewacji budynku od strony drogi, wysoko i zbyt daleko od klatki znajduje się namalowany numer budynku, słabo widoczny z dalszej odległości.

Przy wejściu do budynku, po lewej stronie od drzwi, znajduje się domofon. Domofon zamocowano prawidłowo w stosunku do strony klamki. Wysokość zamocowania urządzenia od nawierzchni spocznika wynosi 124 cm (tym samym przekracza 110 cm) co może uniemożliwiać skorzystanie z niego przez osoby niskie i na wózkach. Urządzenie wyróżnia się kolorystycznie od elewacji w wystarczającym stopniu, tak jak przyciski, które są dobrze widoczne, mają srebrny kolor oraz podświetlane cyfry umieszczone na srebrnym panelu.

Do wejścia w budynek prowadzą drzwi dwuskrzydłowe otwierane ręcznie. Drzwi otwierają się na tyle ciężko, że ich użycie może być problematyczne dla części użytkowników z niepełnosprawnościami.

Szerokość skrzydła drzwi w świetle przejścia wynosi 95 cm, dodatkowo jest możliwość otworzenia drugiego skrzydła o szerokości w świetle przejścia 45 cm. Łączna szerokość drzwi wynosi zatem 140 cm (przekracza wymagane min. 90 cm), a wysokość drzwi jest nie mniejsza niż 200 cm.

Uchwyt przy skrzydle drzwiowym jest mały, jego użycie może stanowić problem dla osób z niedowładem dłoni.

W drzwiach znajduje się próg o wysokości ok. 1 cm.

Wejście do budynku

- Wskazane jest zróżnicowanie kolorystyczne strefy wejścia w stosunku do reszty elewacji. Kontrast pomiędzy elementami powinien wynosić więcej niż LRV 30.

Domofon lub wideofon przy wejściu należy mocować tak, by przyciski znajdowały się na wysokości 0,8-1,1 m.

- W chwili obecnej drzwi spełniają minimalne wymogi. Ze względu na zużycie przy najbliższej modernizacji rekomendowana jest jednak wymiana drzwi na ułatwiające dostęp dla osób z

problemami motorycznymi. Należy zapewnić otwieranie drzwi nie wymagające dużej siły. Siła potrzebna do otwarcia drzwi nie powinna przekraczać 25N.

- Wskazane jest zwrócenie uwagi na zwiększenie kontrastu kolorystyki drzwi i elewacji w rejonie wejścia.
- Wskazane jest zastosowanie podłużnego uchwyty w drzwiach ułatwiającego ich otwieranie osobom z niedowładem kończyn górnych. Uchwyt powinien mieć przekrój okrągły, o średnicy mieszczącej się w przedziale 3,5-4,5 cm i kolorze kontrastującym kolorem skrzydła drzwi.

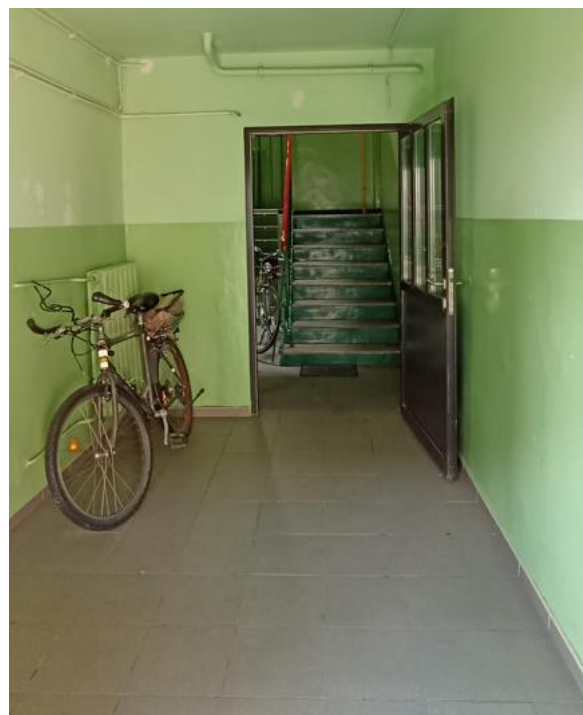
Nawierzchnia komunikacji jest twarda, równa i ma powierzchnię antypoślizgową. Faktura i kolorystyka posadzki są jednorodne i nie sprawiają wrażenia różnic wysokości. Na ścianach i posadzkach nie ma powierzchni połyskliwych, powodujących zjawisko olśnienia. Ściany i posadzki są ze sobą dobrze skonstrastowane, na ścianie przy posadzce znajdują się zielone cokoliki o wysokości 7 cm, które zapewniają wystarczający kontrast kolorystyczny pomiędzy nimi na poziomie przekraczającym 30 LRV.

Oświetlenie holu jest realizowane przez pojedynczą oprawę naścienną. Natężenie światła jest zbyt małe i nie przekracza wymaganego poziomu 100 lx.

Dojście do klatki schodowej

- W holu wskazane jest wykonanie tablicy informacyjnej, zamocowanej na wysokości 1,2 - 1,6 m. Przy tablicy i informacjach pisemnych należy zastosować możliwie duże wielkości liter. Wysokość tekstu należy obliczać na podstawie wzoru:  $HT = 0,02-0,03 \times L$ , gdzie HT oznacza wysokość tekstu a L oznacza odległość od tekstu. Minimalna wysokość tekstu wynosi 15 mm. Przy tablicach i informacjach pisemnych należy zastosować bezszeryfowy krój czcionek, np. Arial, Helvetica, Verdana, przy użyciu wielkich i małych liter. Oznaczenia i informacje pisemne, literowe i graficzne powinny być skontrastowane kolorystycznie z tłem (LRV min. 60).

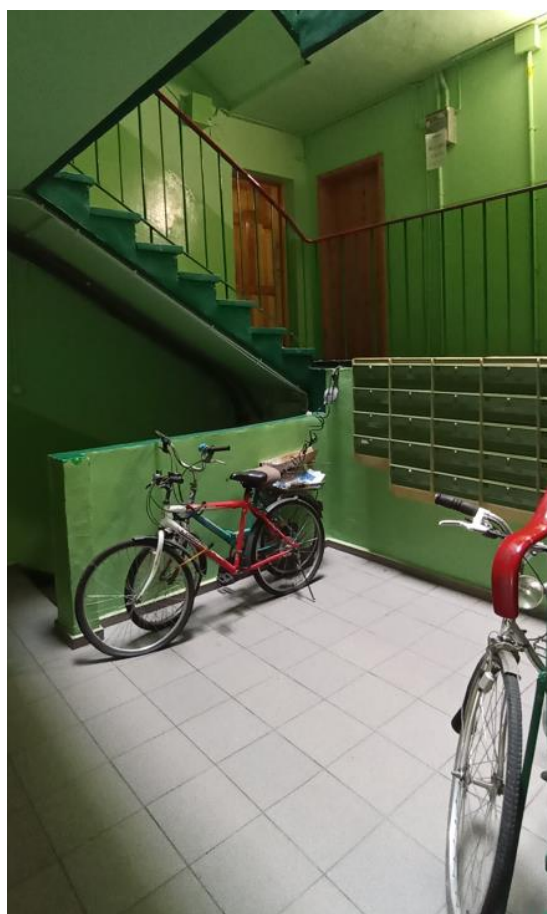
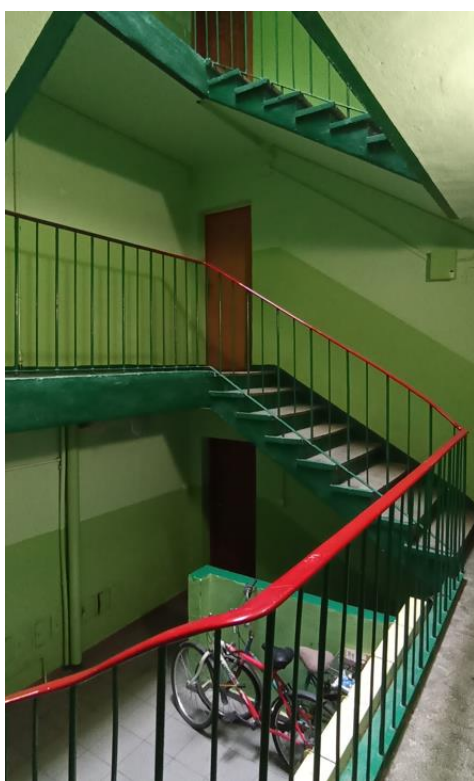
Poziome powierzchnie stopni oraz spoczniki wykończone są szarym lastrykiem. Pionowe powierzchnie stopni pokryte są zieloną farbą. Nawierzchnie stopni i spoczników nie odbijają nadmiernie światła i nie powodują olśnienia.

Biegi i spoczniki schodowe nie odróżniają się kolorystycznie od siebie, pokryte są szarym lastrykiem. Na krawędziach stopni brak oznaczeń kolorystycznych - wskazanych szczególnie dla użytkowników niedowidzących.

Klatka schodowa

- Zgodnie z przepisami budowlanymi należy zróżnicować kolorystyczne biegi i spoczniki schodowe - przynajmniej 30 cm przed biegiem schodowym w dół i w górę. Zróżnicowanie kolorystyczne zwiększa bezpieczeństwo korzystania ze schodów przez wszystkich użytkowników - w szczególności osób niedowidzących.
- Należy wykonać oznaczenia kolorystyczne krawędzi przynajmniej pierwszego i ostatniego stopnia w

każdym biegu - zarówno na płaszczyźnie poziomej jak i pionowej. Oznaczenia powinny odróżniać się od nawierzchni wykończenia schodów i spoczników (najlepiej kolor żółty - wskazany dla osób z dysfunkcjami wzroku) i posiadać antypoślizgową, szorstką nawierzchnię.

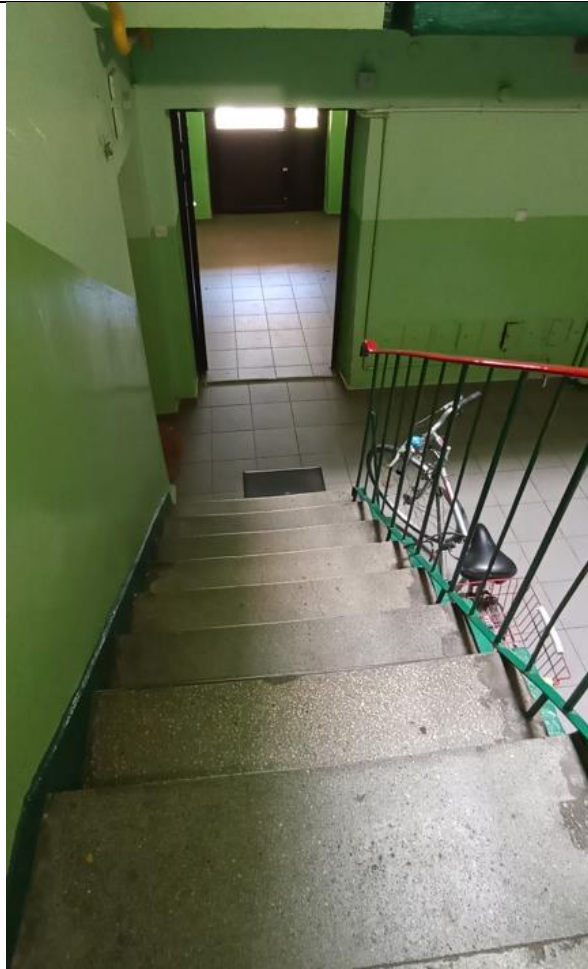
Widok z klatki schodowej na wyjście z budynku
