Audyt dostępności

Osiedle Włókniarzy 19, 58-260 Bielawa

Beneficjent:
Spółdzielnia Mieszkaniowa w Bielawie Osiedle Włókniarzy 1, 58-260 Bielawa

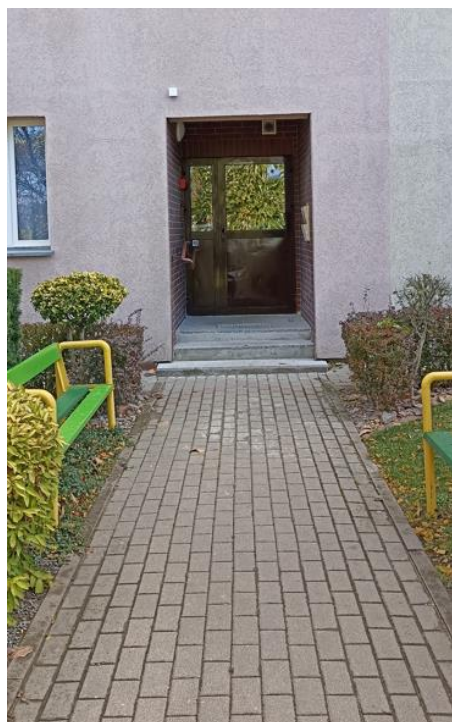
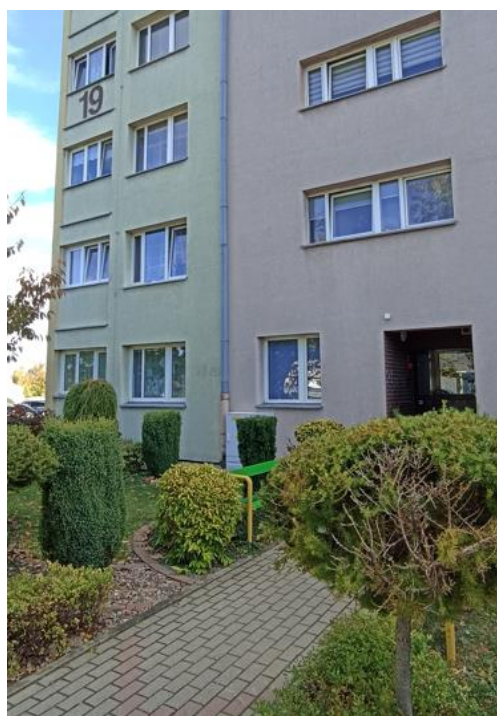
Przed wejściem do budynku znajdują się schodki o łącznej wysokości ok. 34 cm od nawierzchni chodnika do spocznika przed drzwiami wejściowymi. Pokonanie ich może być problematyczne dla osób z niepełnosprawnością ruchową (przy schodach znajduje się pomocna poręcz) oraz niemożliwe dla osób na wózkach bez pomocy opiekuna. Brak przy tym również podjazdu dla wózków inwalidzkich. W spoczniku przed drzwiami metalową wycieraczkę zamontowano tak, by znajdować się na jednym poziomie z dojściem do drzwi. Pokonanie jej może być również problematyczne dla osób z niepełnosprawnością ruchową oraz osób z dysfunkcjami wzroku.

Dojście do budynku

- Wskazane jest oznaczenie kolorystyczne krawędzi pierwszego stopnia na płaszczyźnie poziomej i pionowej w/w schodów. Oznaczenie powinno odróżniać się od nawierzchni wykończenia stopni i chodnika (najlepiej kolor żółty - wskazany dla osób z dysfunkcjami wzroku).

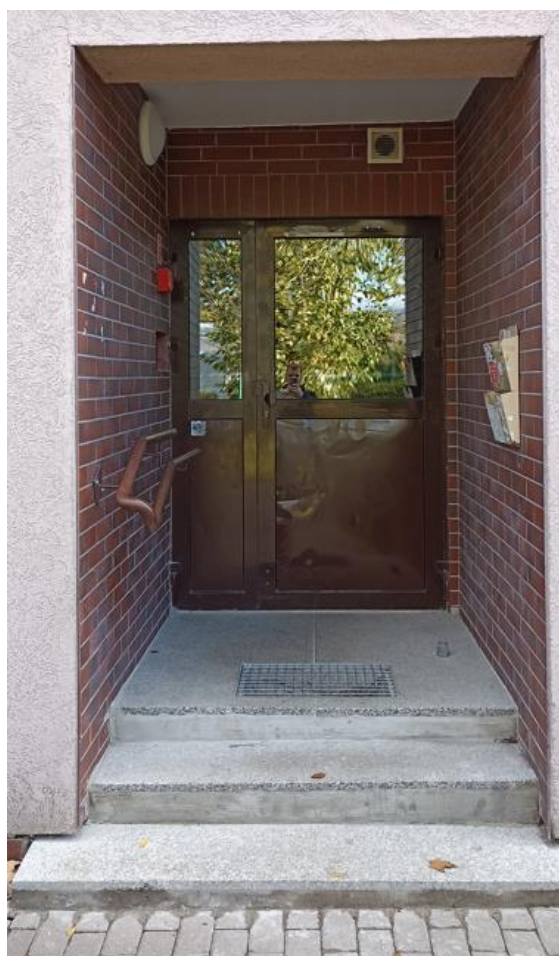
Wejście do budynku prawidłowo znajduje się od strony, z której można się spodziewać największego ruchu pieszych. Wejście w wyniku usytuowania go równoległe do chodnika jest słabo widoczne z większej odległości.

Obok wejścia do klatki budynku nie znajduje się żadna tabliczka informująca o adresie oraz numerze budynku / klatki. Na elewacji budynku, wysoko i zbyt daleko od klatki znajduje się namalowany numer budynku, słabo widoczny z dalszej odległości.

Do wejścia w budynek prowadzą drzwi dwuskrzydłowe otwierane ręcznie. Drzwi otwierają się na tyle ciężko, że ich użycie może być problematyczne dla części użytkowników z niepełnosprawnościami.

Szerokość skrzydła drzwi w świetle przejścia wynosi 95 cm, dodatkowo jest możliwość otworzenia drugiego skrzydła o szerokości w świetle przejścia 45 cm. Łączna szerokość drzwi wynosi zatem 140 cm (przekracza wymagane min. 90 cm), a wysokość drzwi jest nie mniejsza niż 200 cm.

Drzwi wykonane są z malowanego na brązowo aluminium i są przeszklone w górnej części.

Uchwyt przy skrzydle drzwiowym jest mały, jego użycie może stanowić problem dla osób z niedowładem dłoni.

W drzwiach znajduje się próg o wysokości ok. 1 cm.

Wejście do budynku

- Wskazane jest zróżnicowanie kolorystyczne strefy wejścia w stosunku do reszty elewacji. Kontrast pomiędzy elementami powinien wynosić więcej niż LRV 30.

- W chwili obecnej drzwi spełniają minimalne wymogi. Ze względu na zużycie przy najbliższej modernizacji rekomendowana jest jednak wymiana drzwi na ułatwiające dostęp dla osób z

problemami motorycznymi. Należy zapewnić otwieranie drzwi nie wymagające dużej siły. Siła potrzebna do otwarcia drzwi nie powinna przekraczać 25N.

- Wskazane jest zwrócenie uwagi na zwiększenie kontrastu kolorystyki drzwi i elewacji w rejonie wejścia.
- Wskazane jest zastosowanie podłużnego uchwyty w drzwiach ułatwiającego ich otwieranie osobom z niedowładem kończyn górnych. Uchwyt powinien mieć przekrój okrągły, o średnicy mieszczącej się w przedziale 3,5-4,5 cm i kolorze kontrastującym kolorem skrzydła drzwi.

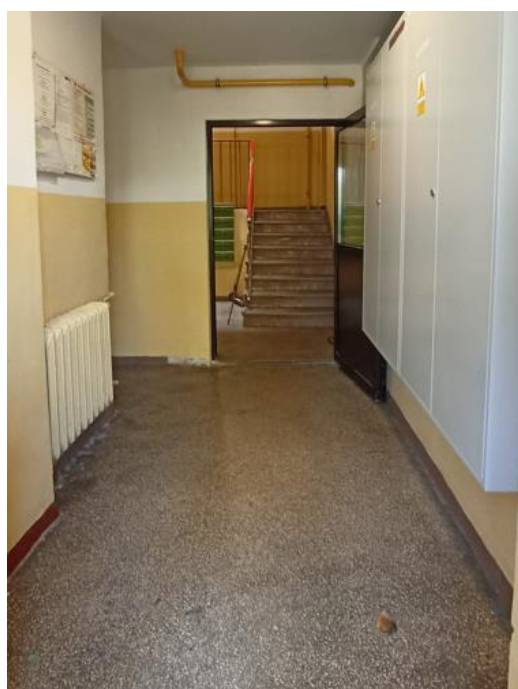
Nawierzchnia komunikacji jest twarda, równa i ma powierzchnię antypoślizgową. Faktura i kolorystyka posadzki są jednorodne i nie sprawiają wrażenia różnic wysokości. Na ścianach i posadzkach nie ma powierzchni połyskliwych, powodujących zjawisko olśnienia. Ściany i posadzki są ze sobą dobrze skonstrastowane, na ścianie przy posadzce znajdują się brązowe cokoliki o wysokości 7 cm, które zapewniają wystarczający kontrast kolorystyczny pomiędzy nimi na poziomie przekraczającym 30 LRV.

Oświetlenie holu jest realizowane przez pojedynczą oprawę naścienną. Natężenie światła jest zbyt małe i nie przekracza wymaganego poziomu 100 lx.

Dojście do klatki schodowej

- W budynku brak holu, który zapewniłby minimalną przestrzeń manewrową dla osób z niepełnosprawnościami - w szczególności na wózkach. Ze względu na fakt, że przestrzeń holu jest ograniczona istniejącym układem funkcjonalnym (głównie mieszkaniami) nie przewiduje się żadnych zaleceń w tej kwestii.

- W holu wskazane jest wykonanie tablicy informacyjnej, zamocowanej na wysokości 1,2 - 1,6 m. Przy tablicy i informacjach pisemnych należy zastosować możliwie duże wielkości liter. Wysokość tekstu należy obliczać na podstawie wzoru: $HT = 0,02-0,03 \times L$, gdzie HT oznacza wysokość tekstu a L oznacza odległość od tekstu. Minimalna wysokość tekstu wynosi 15 mm. Przy tablicach i informacjach pisemnych należy zastosować bezszeryfowy krój czcionek, np. Arial, Helvetica, Verdana, przy użyciu wielkich i małych liter. Oznaczenia i informacje pisemne, literowe i graficzne powinny być skontrastowane kolorystycznie z tłem (LRV min. 60).

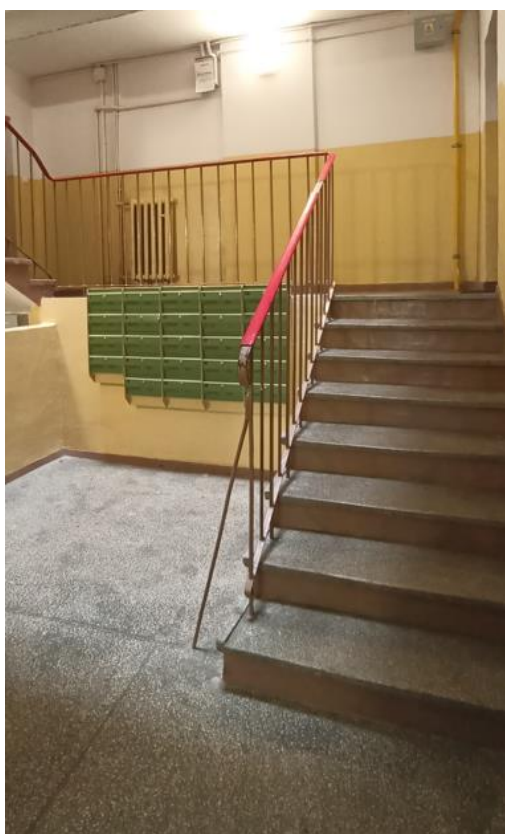
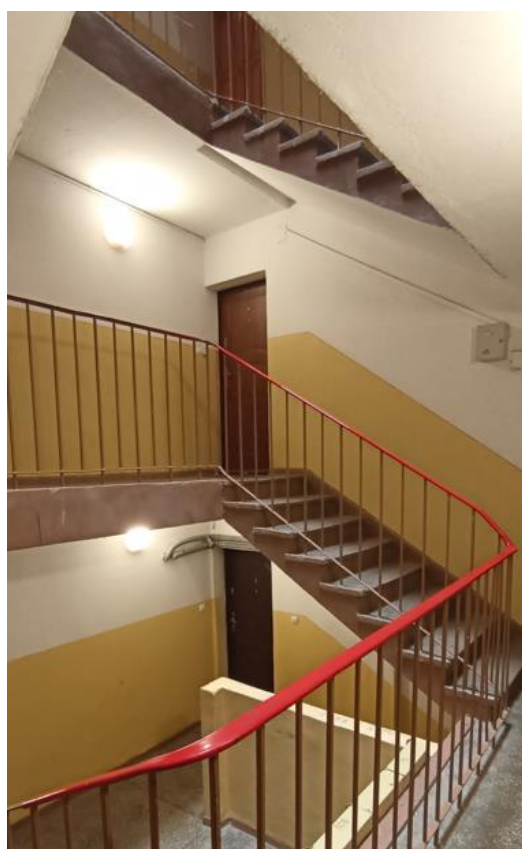
Poziome powierzchnie stopni oraz spoczniki wykończone są szarym lastrykiem. Pionowe powierzchnie stopni pokryte są brązową farbą. Nawierzchnie stopni i spoczników nie odbijają nadmiernie światła i nie powodują olśnienia.

Biegi i spoczniki schodowe nie odróżniają się kolorystycznie od siebie, pokryte są szarym lastrykiem. Na krawędziach stopni brak oznaczeń kolorystycznych - wskazanych szczególnie dla użytkowników niedowidzących.

Klatka schodowa

- Zgodnie z przepisami budowlanymi należy zróżnicować kolorystyczne biegi i spoczniki schodowe - przynajmniej 30 cm przed biegiem schodowym w dół i w górę. Zróżnicowanie kolorystyczne zwiększa bezpieczeństwo korzystania ze schodów przez wszystkich użytkowników - w szczególności osób niedowidzących.
- Należy wykonać oznaczenia kolorystyczne krawędzi przynajmniej pierwszego i ostatniego stopnia w

każdym biegu - zarówno na płaszczyźnie poziomej jak i pionowej. Oznaczenia powinny odróżniać się od nawierzchni wykończenia schodów i spoczników (najlepiej kolor żółty - wskazany dla osób z dysfunkcjami wzroku) i posiadać antypoślizgową, szorstką nawierzchnię.

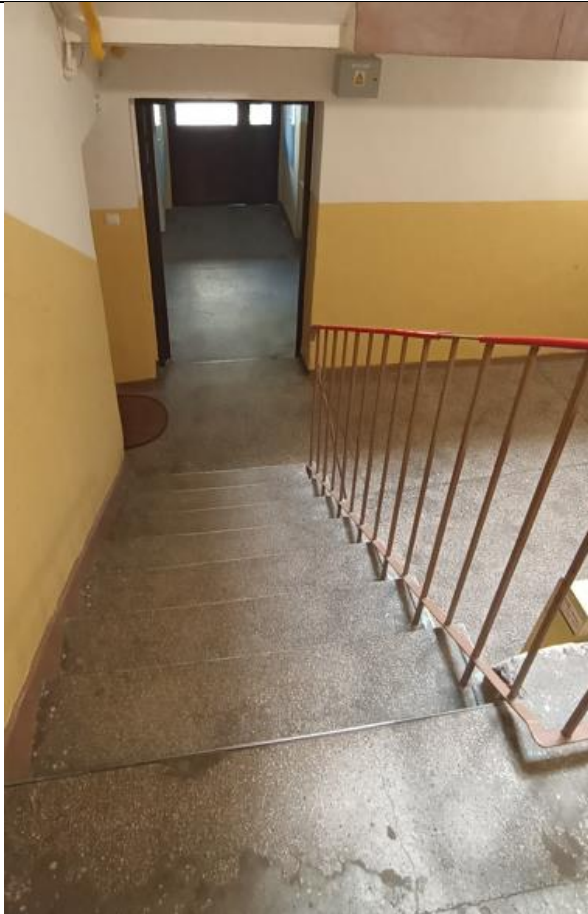
Widok z klatki schodowej na wyjście z budynku

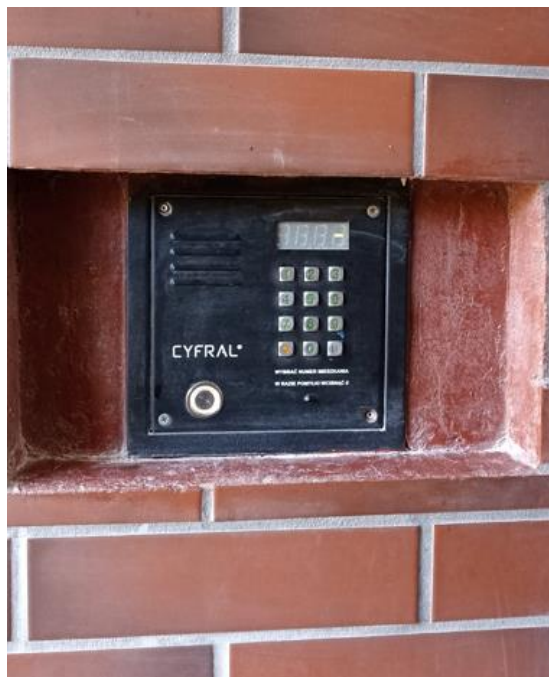
Przy wejściu do budynku, po lewej stronie od drzwi, znajduje się domofon. Domofon zamocowano prawidłowo w stosunku do strony klamki. Wysokość zamocowania urządzenia od nawierzchni spocznika wynosi 122 cm (tym samym przekracza 110 cm) co może uniemożliwiać skorzystanie z niego przez osoby niskie i na wózkach. Urządzenie wyróżnia się kolorystycznie od elewacji w wystarczającym stopniu, tak jak przyciski, które są dobrze widoczne, oznaczone są białym kolorem na tle czarnego panelu domofonu.

Domofon

- W chwili obecnej domofon został już wymieniony w ramach wcześniejszych działań, przy kolejnej modernizacji należy jednak pamiętać:

Domofon lub wideofon przy wejściu należy mocować tak, by przyciski znajdowały się na wysokości 0,8-1,1 m.
